STADT MAHLBERG		Beschlussvorlage
Anlage: Protokoll Verkehrssicherheitsüberprüfung Bäume / Gehölzpflanzungen vom 12.09.20156		- öffentlich -
Amt:	Bearbeiter:	Datum:
Bautechnisches Amt	Marco Spitzer	08.11.2016
Beratungsfolge:	TOP: 05	Sitzungstermin:
Gemeinderat		21.11.2016

Verkehrssicherheit und Kontrolle der Bäume im Bereich öffentlicher Straßen, Wege, Plätze und Grünanlagen (Baumkontrolle 2016)

Verkehrssicherheitsüberprüfung
verschiedene Bäume/ Gehölzpflanzungen
im Stadtgebiet Mahlberg
- Zusammenfassung der Ergebnisse -

Stand:
12. September 2016

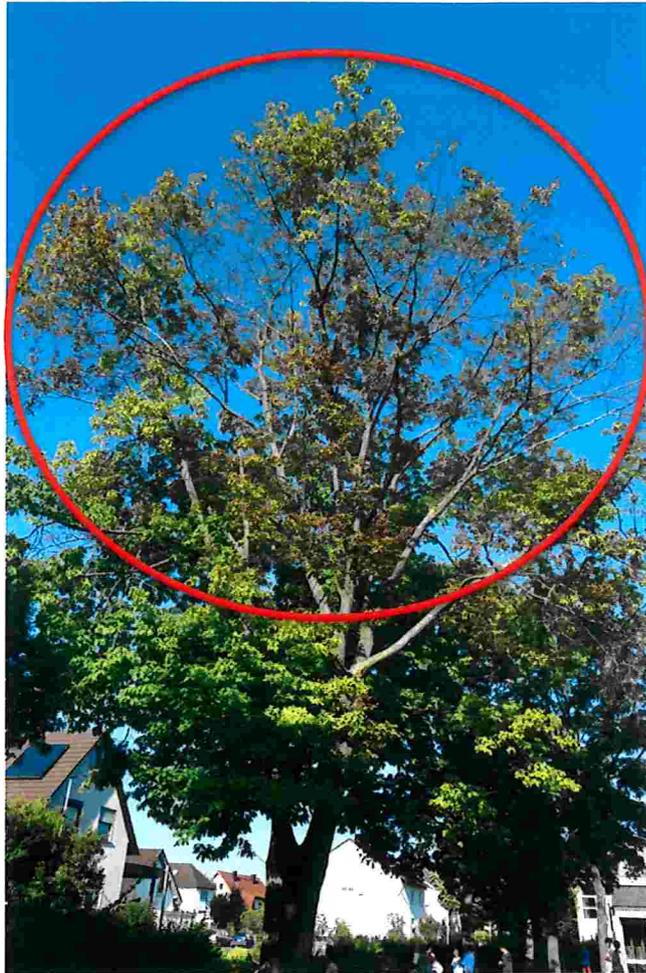
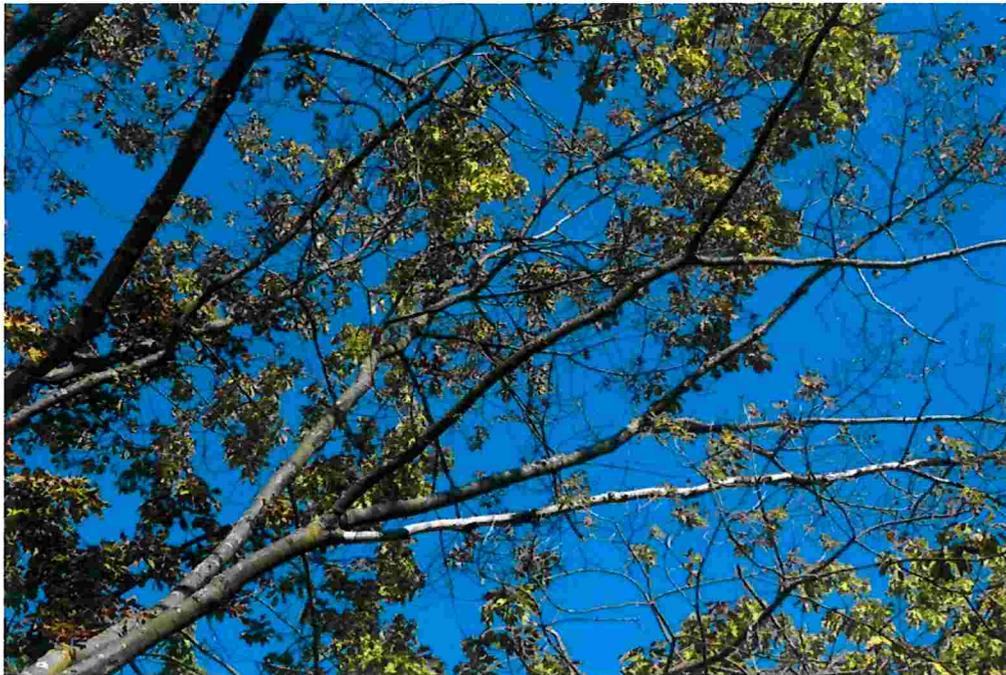
2. Roteiche, Schule Orschweier

- Stark Totholz. Extreme Vitalitätsmängel.

Wertung: Trockenschäden. Erscheint abgängig. Unter Abwägung von Auwand/ Nutzen (Kosten) wird im Hinblick auf den fragwürdigen Erfolg einer Pflegemaßnahme (notwendig, sofern der Baum belassen werden soll) die Fällung empfohlen. Abgängig. Erholung unwahrscheinlich.

Abb.: Roteiche an der Schule in Orschweier mit deutlichen Versorgungsmängeln in der oberen Krone sowie starken Totästen. Der Baum ist abgängig. Aufwand/ Nutzen von Pflegemaßnahmen erscheinen unverhältnismäßig. Daher wird die Fällung empfohlen.

Notwendige Maßnahme: Fällung empfohlen.

Alternativ: Totholzentnahme + Revitalisierungsschnitt (Pflege auf Abgang).

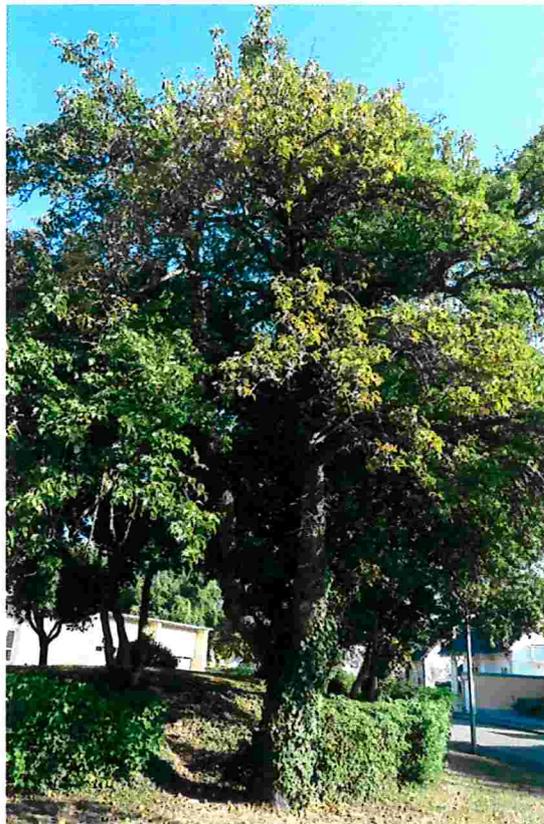
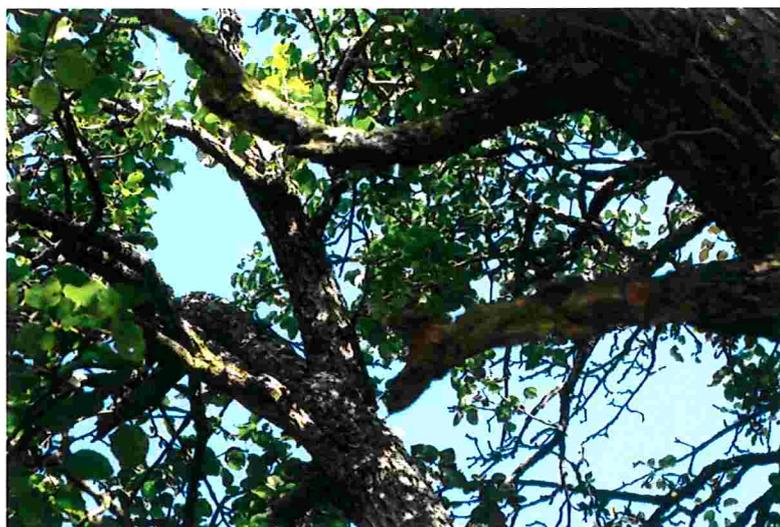
3. Birne, Schule Orschweier

- Stark Totholz. Deutlich mit Efeu überwachsen.
- Kronenbildender Stämmeling gebrochen und ausmorschend.

Wertung: Akute Bruchgefahr. Mittelfristig abgängig. Auf Basis eines stärkeren Eingriffs noch für eine Reststandzeit zu erhalten.

Abb.: Birne an der Schule in Orschweier mit vergreister Alterskrone. Zum weiteren verkehrssicheren Erhalt ist dringend ein Rückschnitt notwendig.

Notwendige Maßnahme: Totholz entfernen. Einkürzen + formieren. Efeu zurücknehmen.

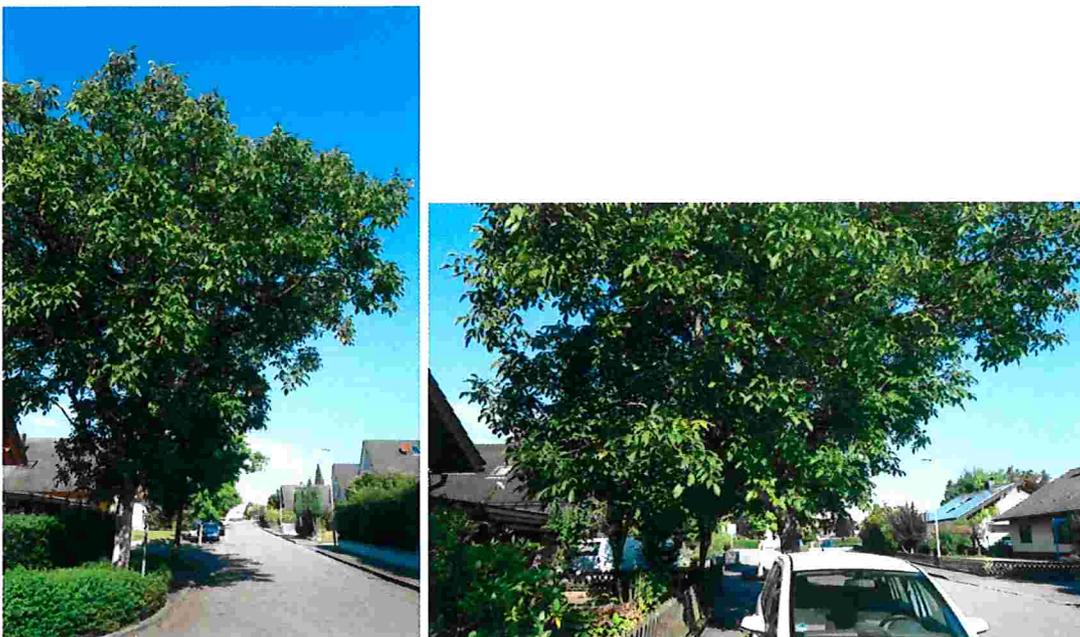
5. Nußbäume, In der Breite

- Kein geeigneter Aufbau/ Habitus für einen Straßenbaum.
- Dauerhafte Probleme mit Totholz, Nußfall und ungenügendem Lichtraum.

Wertung: Nußbäume sind als Straßenbaum gänzlich ungeeignet. Insbesondere wie hier am Standort unmittelbar im Einwirkungsbereich zur Verkehrsführung. Dauerhafte Probleme mit Totholz, Fruchtfall und einem ungenügenden Lichtraumprofil zu erwarten.

Abb.: Kein hinreichendes Lichtraumprofil. Im Hinblick auf den Kronenaufbau und die Baumart kann dies fachgerecht nicht hinreichend hergestellt werden.

Notwendige Maßnahme:Umgestaltung/ Ersatz empfohlen. Standortbedingt schmalkronig.

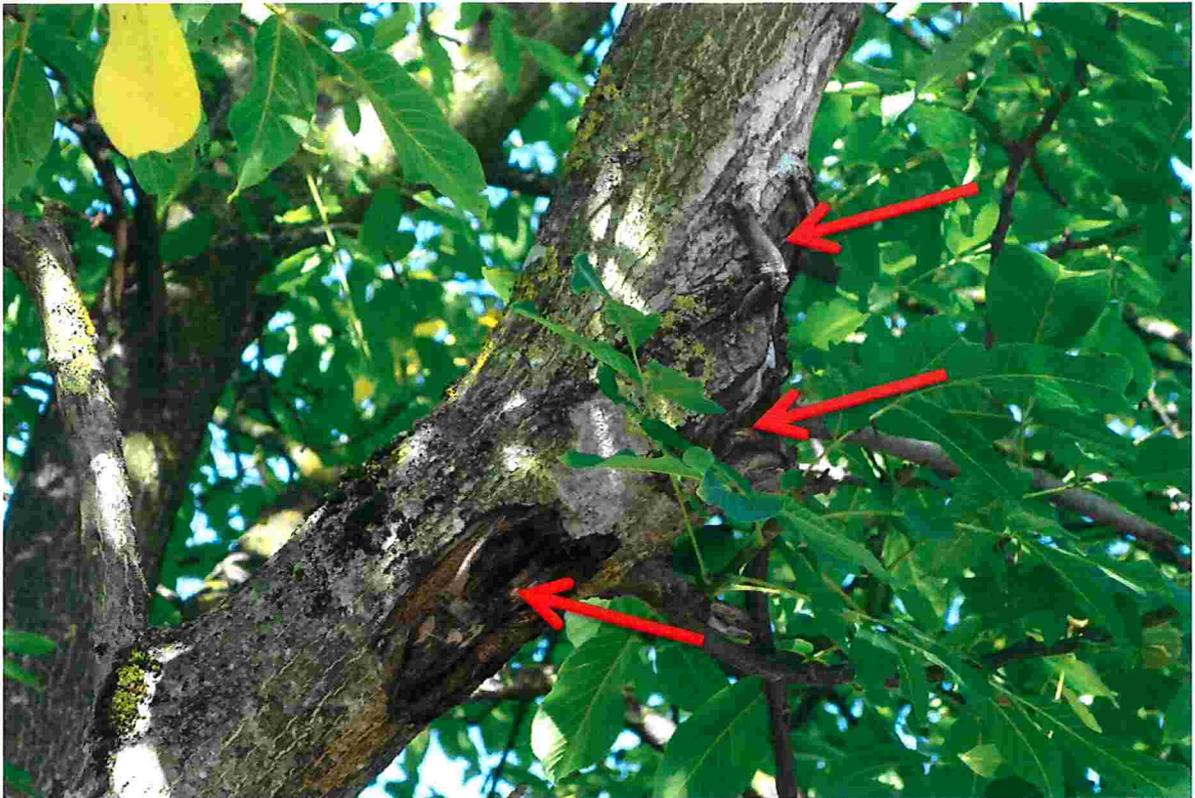
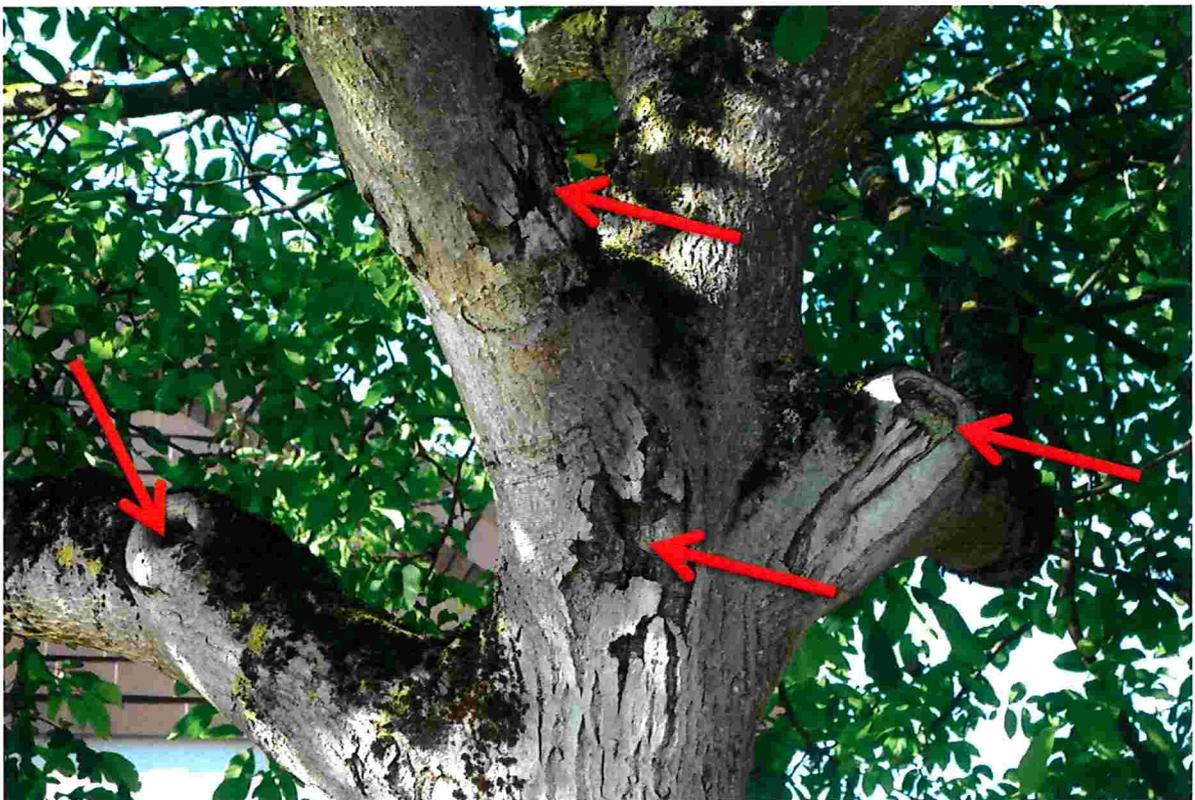
Abb.: Frühere Anfahrtschäden und Schnittmaßnahmen zur Herstellung des Lichtraumprofils, auf die der Nußbaum nicht hinreichend reagieren kann, haben zu deutlichen Morschungen geführt, die kurz- bis mittelfristig mit einer erhöhten Bruchgefahr einhergehen.

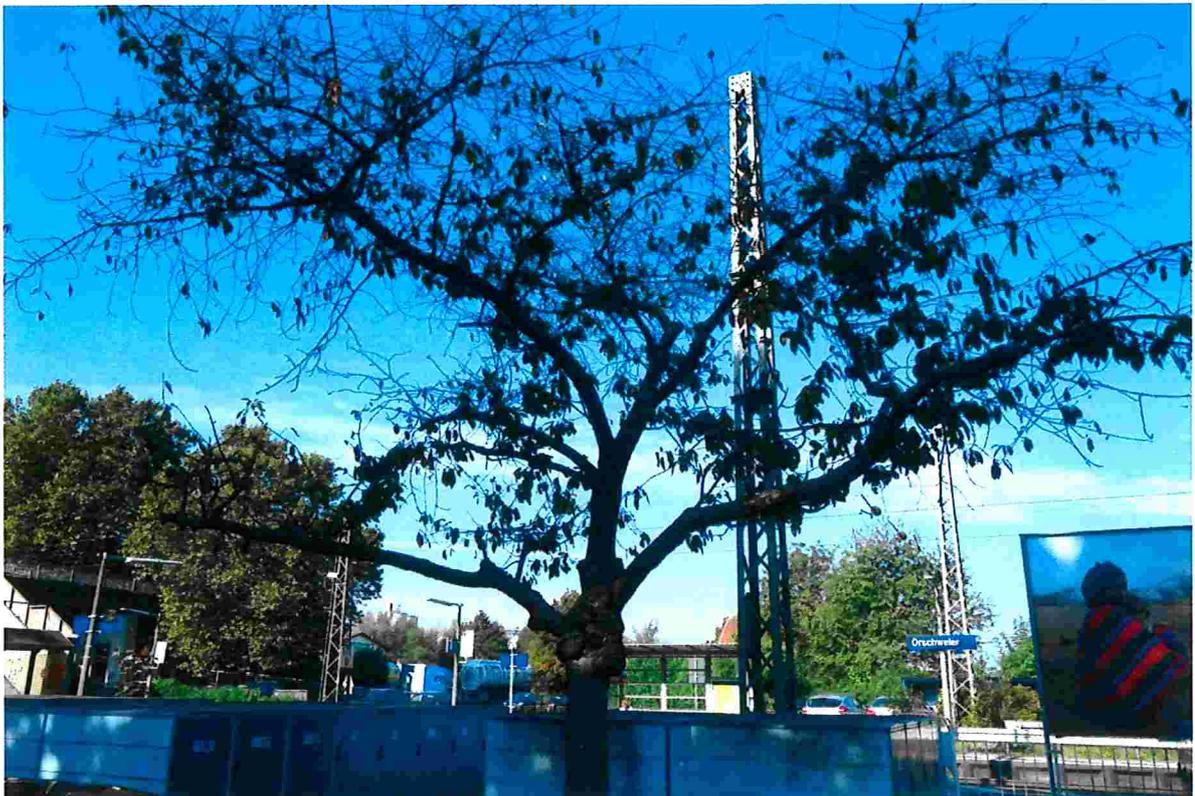
7. Kirschen, Bahnhof Orschweier

- 1 Baum weitgehend abgestorben. Abgängig.
- 3 Bäume mit starken Vitalitätsmängeln. Entwicklung fraglich.

Wertung: Abgängige Kirsche fällen. Ansonsten Entwicklung beobachten.

Abb.: Nahezu abgestorbene Kirsche am Bahnhof.

Notwendige Maßnahme: 1 x Fällung.

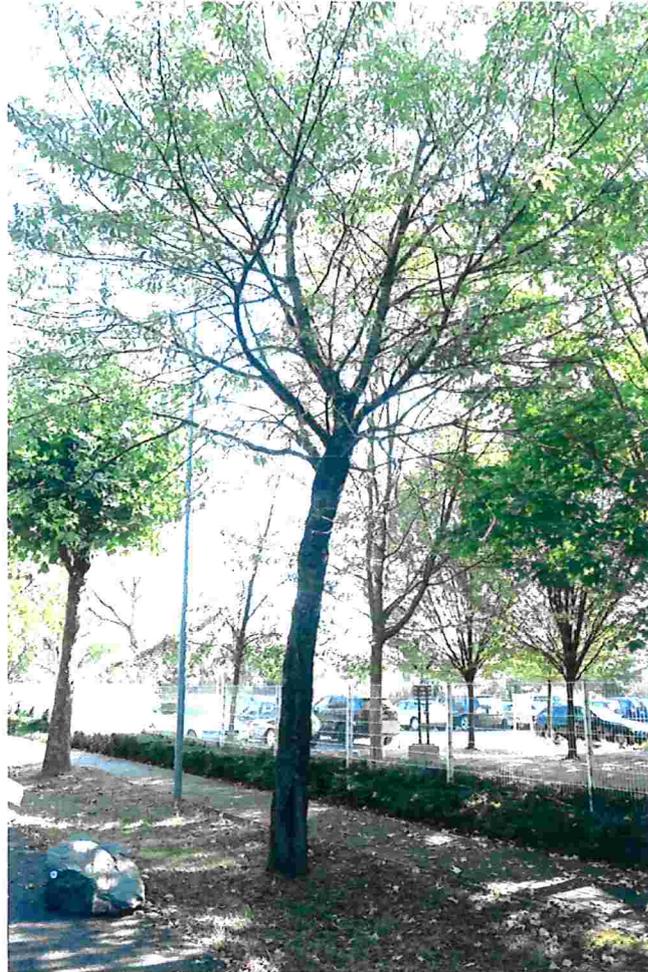
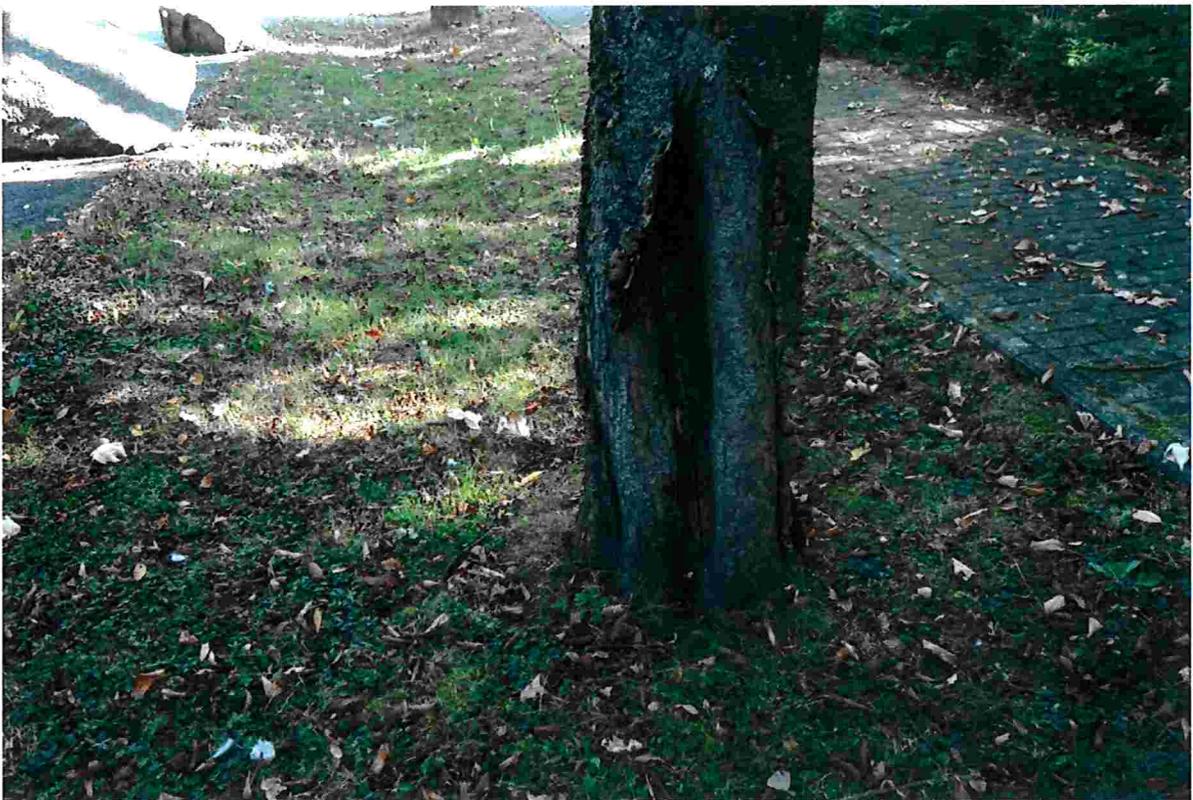
10. Kirsche, Rotackerstraße

- Offene Morschung am Stammfuß.
- Deutlich aufsteigende Stockfäule.
- Starke Vitalitätsmängel.
- Abgängig.

Wertung: Abgängig. Zunehmende Gefährdung der Stand- und Bruchsicherheit.

Abb.: Kirche in der Rotackerstraße mit einer aufsteigenden Stockfäule. Der Baum kann nicht erhalten werden.

Notwendige Maßnahme: Fällung.

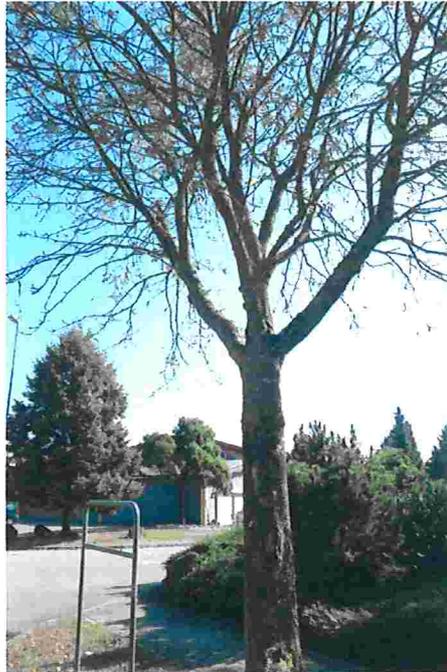
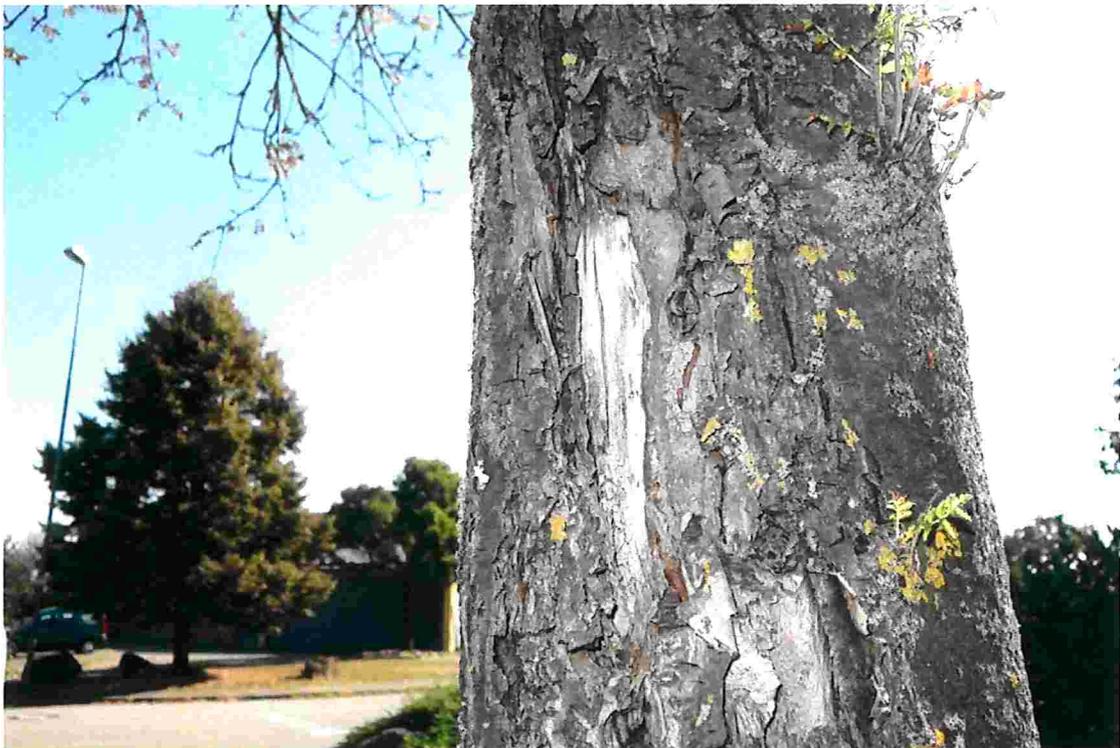
11. Eberesche, Rotackerstraße

- Starke Stammschäden.
- Trocknungsrisse.
- Starke Vitalitätsmängel. Teilweise abgestorben.

Wertung: Abgängig

Abb.: Starke Stammschäden mit Reißbildungen sowie deutliche Vitalitätsmängel an der abgängigen Eberesche in der Rotackerstraße.

Notwendige Maßnahme: Fällung.

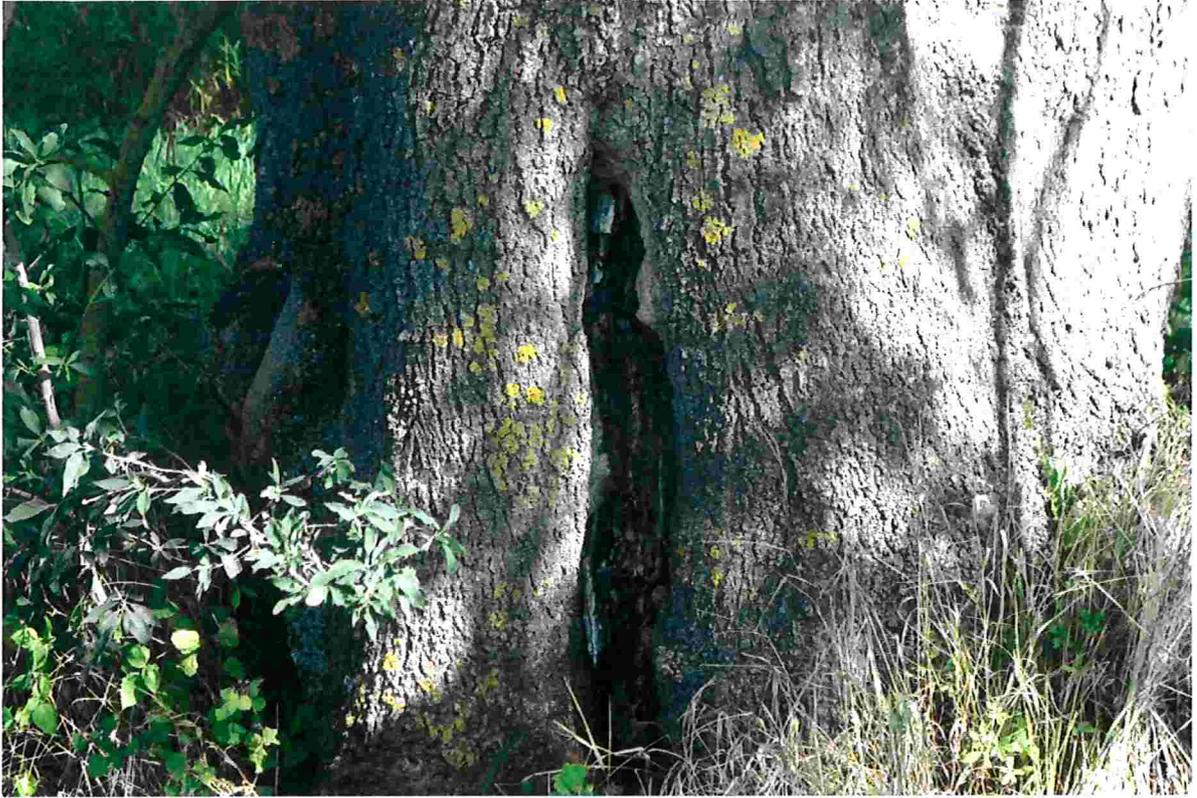
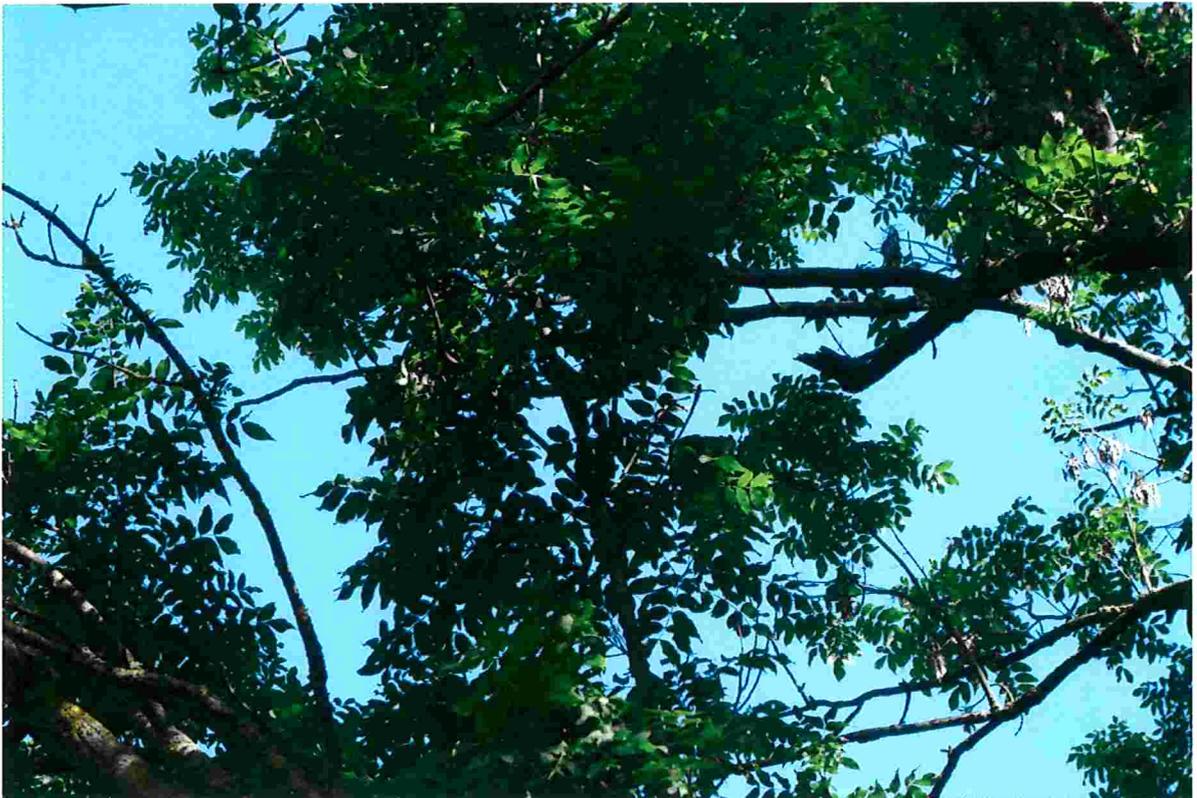
13. Esche, Amtsstraße

- Weitreichende, aufsteigende Stockfäule.
- Mehrfach bodennah verzweigt.
- Stark Totholz.
- Eschentriebsterben.

Wertung: Erhöhte Bruchgefahr. Eschentriebsterben. Nicht zu erhalten. Kurzfristig zunehmende Gefährdung der Stand- und Bruchsicherheit.

Abb.: Im Hinblick auf die weiträumige Stockfäule sowie die Infektion mit dem Eschentriebsterben kann die Esche an der Amtsstraße nicht erhalten werden.

Notwendige Maßnahme: Fällung.

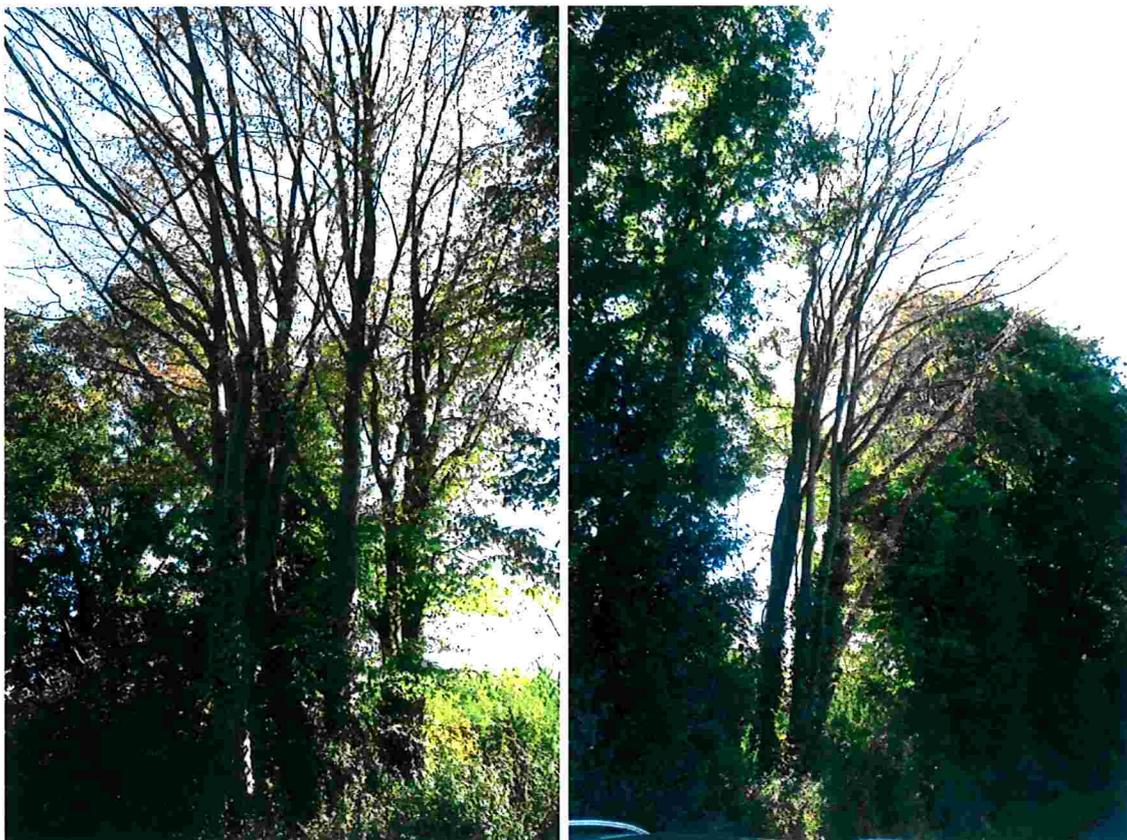
20. 2 x Hainbuche, B3

- Stammbüsche.
- Starke Vitalitätsmängel. Abgängig.
- Einzelne Stämmlinge bereits abgestorben.
- Stark Totholz.

Wertung: Im Hinblick auf die abgestorbenen Stämmlinge und das Totholz ist ein zeitnaher Eingriff zur Wahrung der Verkehrssicherheit notwendig. Die Entnahme von Totholz und abgestorbenen Stämmlingen ist nicht zielführend und unter Abwägung von Aufwand/ Nutzen zur Reststandzeit (abgängig) unverhältnismäßig. Ohnehin ist eine Auslichtung im Gehölzstreifen anzuraten.

Abb.: Die an der B3 begutachteten Hainbuchen (Stammbüsche) sind teilweise abgestorben und zweifelsfrei abgängig. Zur Wahrung der Verkehrssicherheit müssen die Gehölze entfernt werden.

Notwendige Maßnahme: 2 x Fällung.

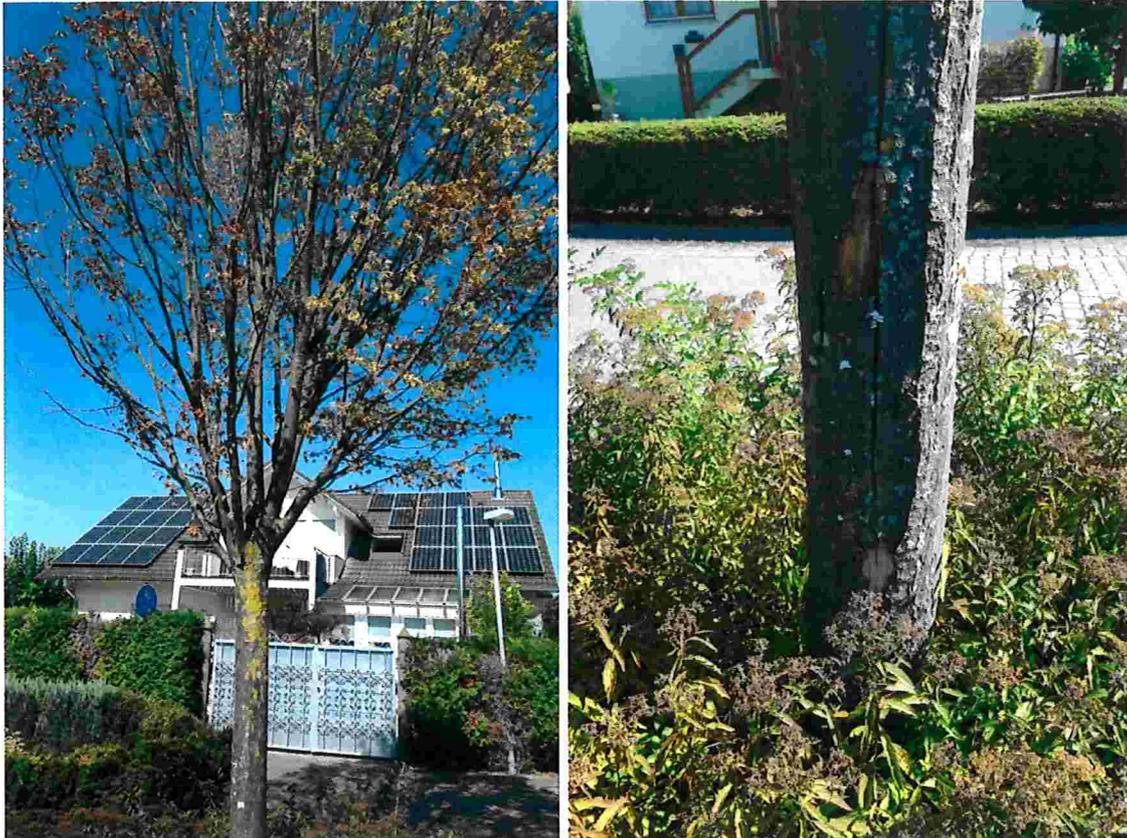
21. Hainbuche, Buchenweg

- Weitgehend abgestorben.
- Stammschäden.

Wertung: Bruchgefahr.

Abb.: Weitgehend abgestorbene Hainbuche im Bereich Buchenweg mit starken Stammschäden.

Notwendige Maßnahme: Fällung.

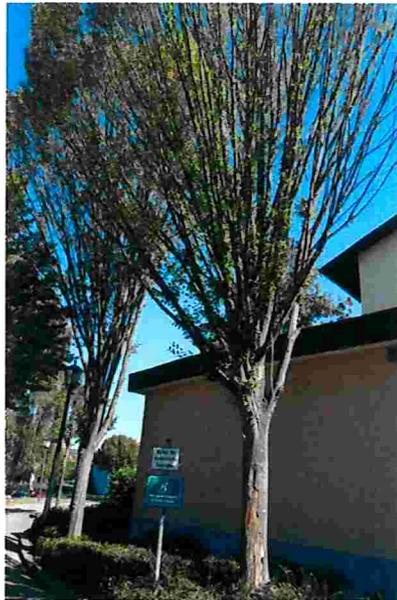
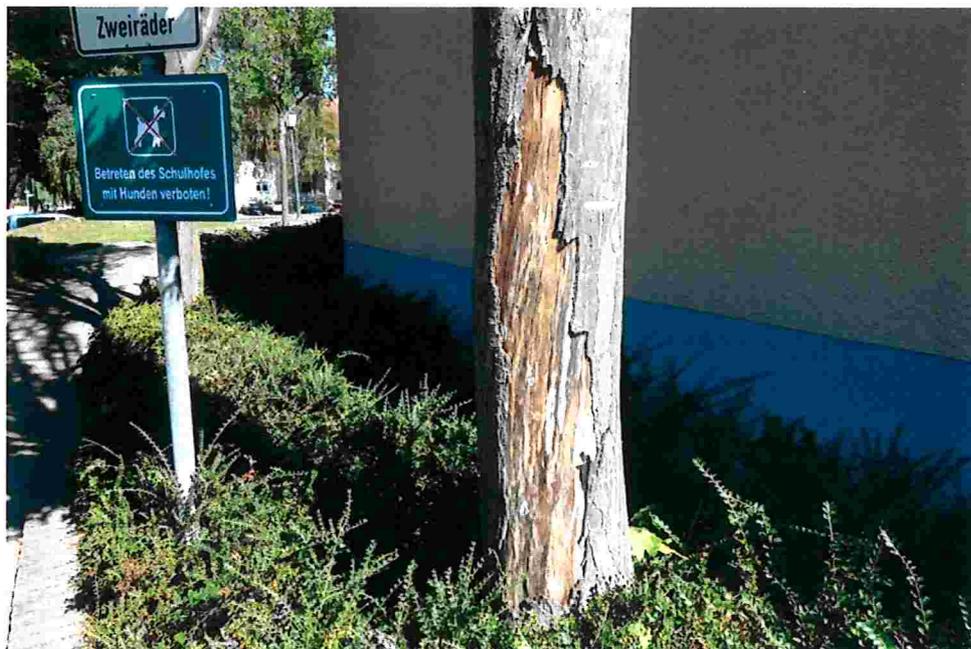
23. 2 x Hainbuchen, Stadthalle

- Seit 2015 deutlich zunehmende Vitalitätsmängel.
- Starke Totholzbildung.
- Zurücksterbende Kronen.
- Rindenablösungen im Bereich Stammfuß + Stamm.
- Abgängig.

Wertung: Die beiden Hainbuchen sind im Ergebnis der Entwicklung in den letzten Jahren zweifelsfrei abgängig.

Abb.: Die Vitalitätsprobleme an den Hainbuchen an der Stadthalle haben sich manifestiert. Die Bäume zeigen nunmehr deutliche Schäden und Absterbereaktionen. Die Bäume sind abgängig. Eine Neupflanzung unmittelbar am Gebäude ist nicht sinnvoll.

Notwendige Maßnahme: 2 x Fällung.

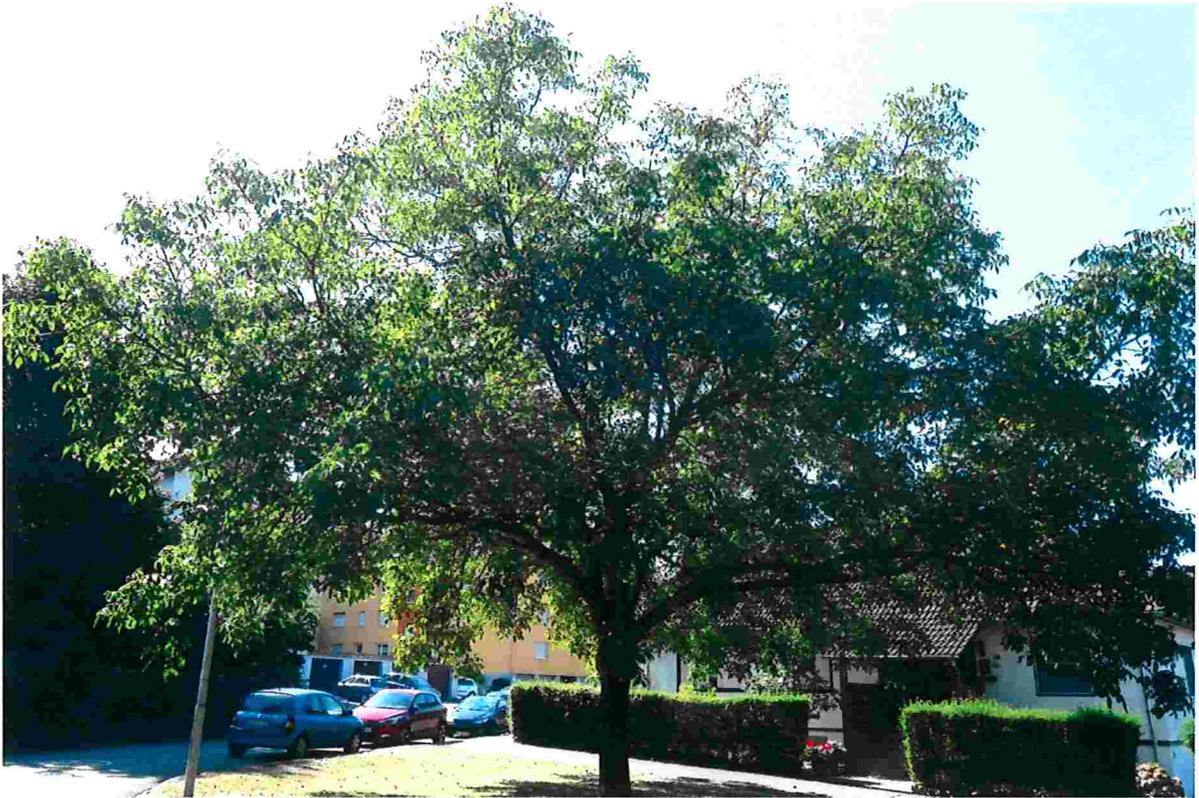
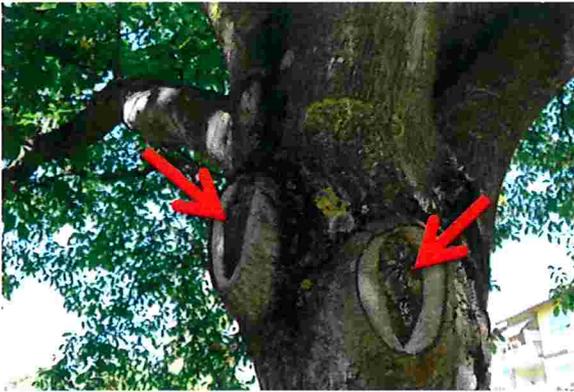
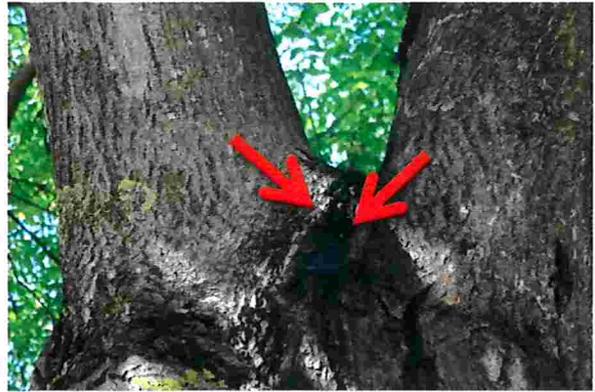
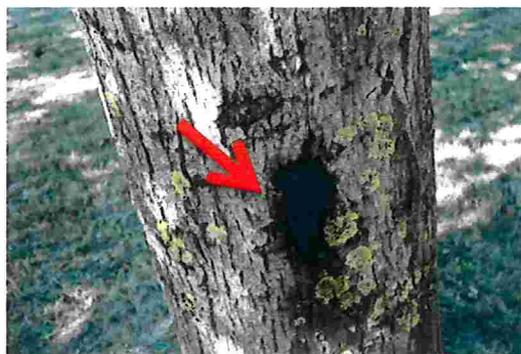
25. Nußbaum, Seeweg

- Weit ausladende Krone.
- Kein hinreichendes Lichtraumprofil.
- Straßenlaterne teilweise überwachsen (Dichtstand).
- Nicht überwallte, ausmorschende Starkastwunden.
- Zwieselanbruch im Kronenansatz.
- Leicht Phytophthora.

Wertung: In der gegenwärtigen Ausprägung nicht verkehrssicher. Der Baum wäre für eine kurze Reststandzeit nur mit einem starken Rückschnitt zu erhalten. Aber gerade auf einen starken Rückschnitt (siehe Astungswunden) kann der Nußbaum nicht hinreichend reagieren. Eine derartige, technisch mögliche, Maßnahme muss daher in Frage gestellt werden. Vom Unterzeichner wird hier die Fällung und der Ersatz empfohlen.

Abb.: Der weitausladende Nußbaum ist am Standort im Seeweg gänzlich ungeeignet und zeigt deutliche Schäden durch Starkastentnahmen, einen Bruch im Zwiesel (mittlere Bilder) sowie eine Phytophthorainfektion (Bild unten). Der Baum ist in der gegenwärtigen Ausprägung nicht verkehrssicher und kann mit fachgerechten Pflege- und Sicherungsmaßnahmen nicht hinreichend stabilisiert werden.

Notwendige Maßnahme: Fällung.
