UMBAU UND SANIERUNG SPORTHALLE BILDUNGSZENTRUM SALEM

Maßnahmen Variante 1:

Maßnahmen Variante 2:

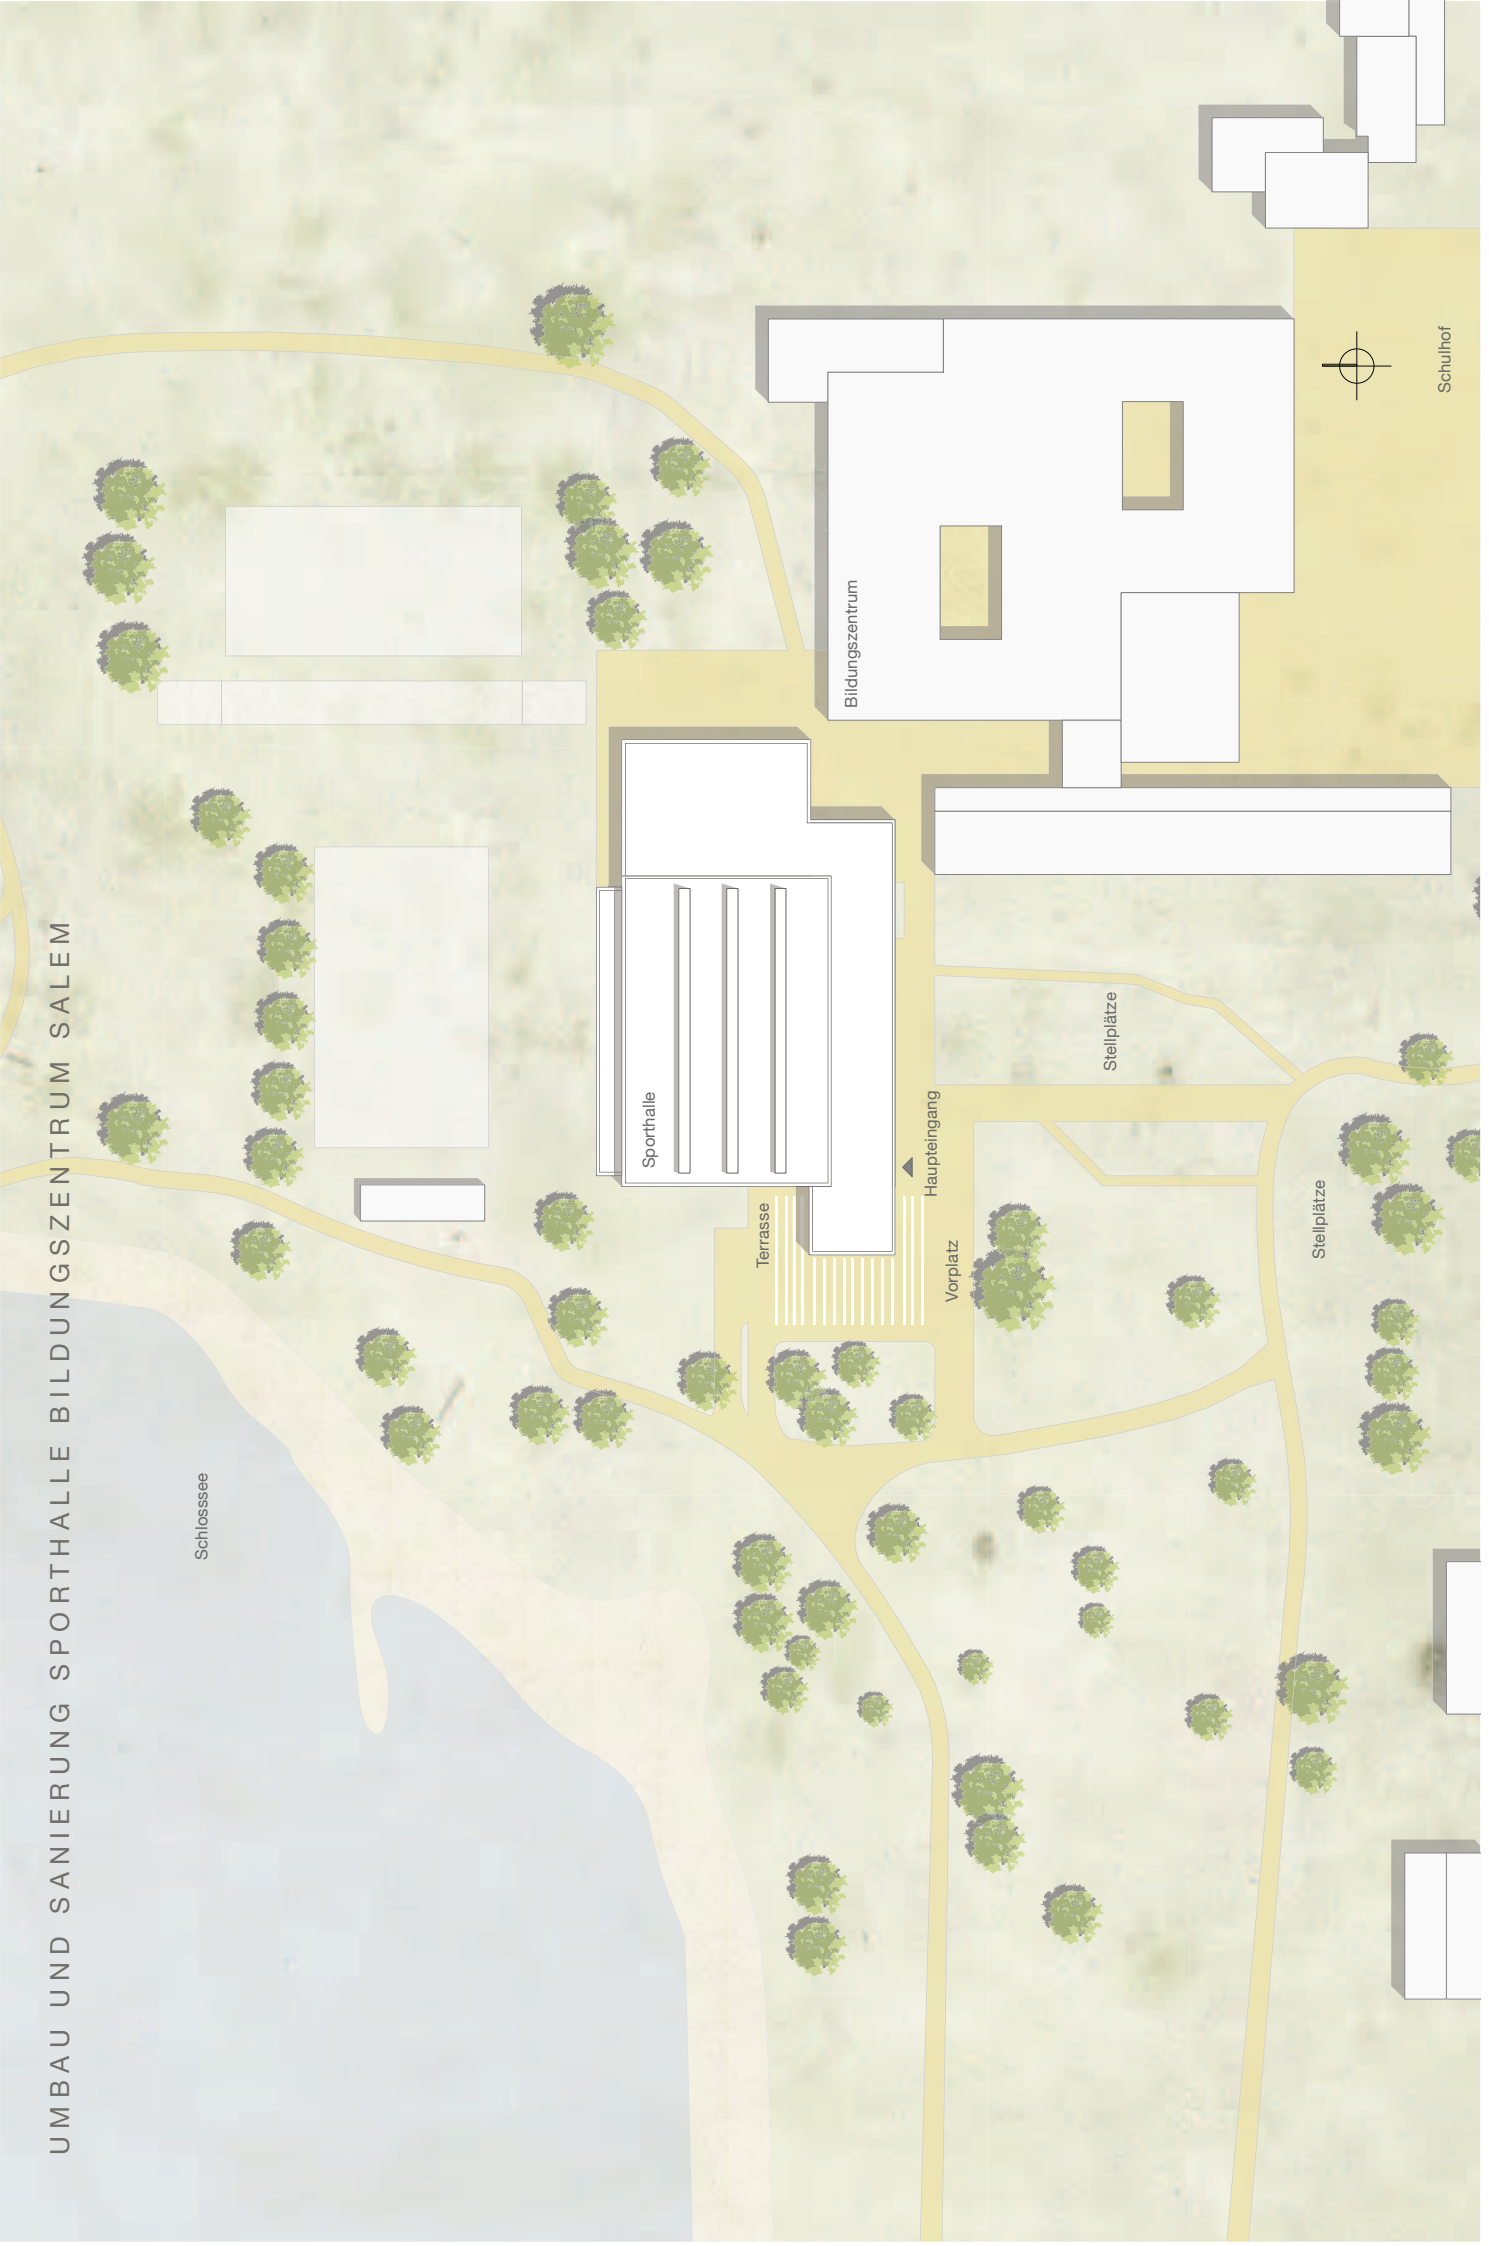
- Abriss Anbau Restaurant
- Abriss Anbauten Lagerschuppen
- Erweiterung und Umgestaltung des Eingangsbereichs durch Aufstockung und Verlängerung
- Integration eines Aufzugs
- Umgestaltung Nebenraumtrakt, dadurch Erweiterung des Eingangsbereichs
- Ergänzung WC-Einheiten inkl. Behinderten-WC in Eingangsbereich und Hallenbereich
- Ergänzung fehlende Umkleeeinheit
- Sanierung der Gebäudehülle
- Neugestaltung der Fassade
- Sanierung Innenausbau
- Tageslichtoptimierung

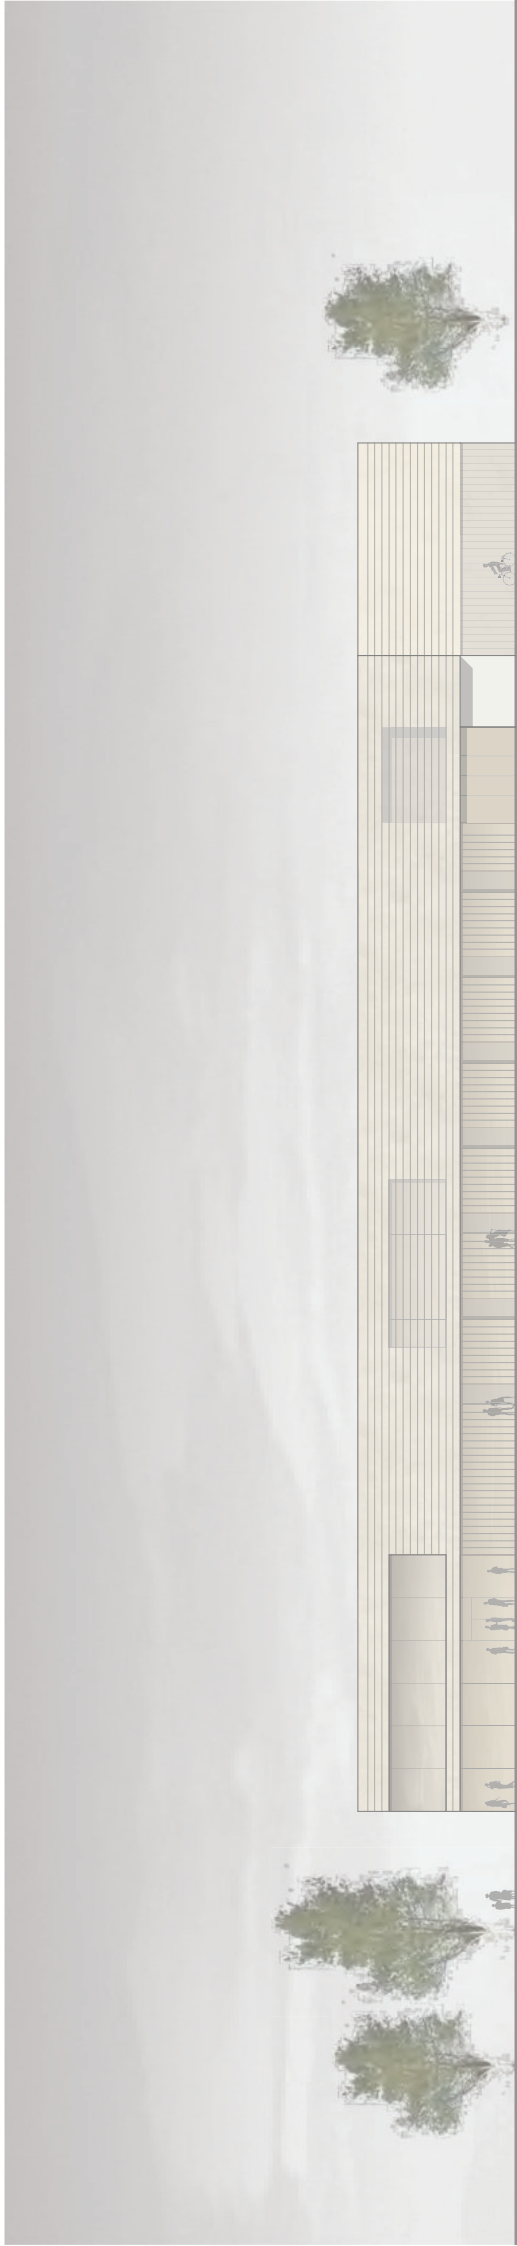
ANSICHT SÜD

Haupteingang Dreifeldhalle

Konditionsraum

Nebenraumtrakt

Eingang Einfeldhalle

Einfeldhalle

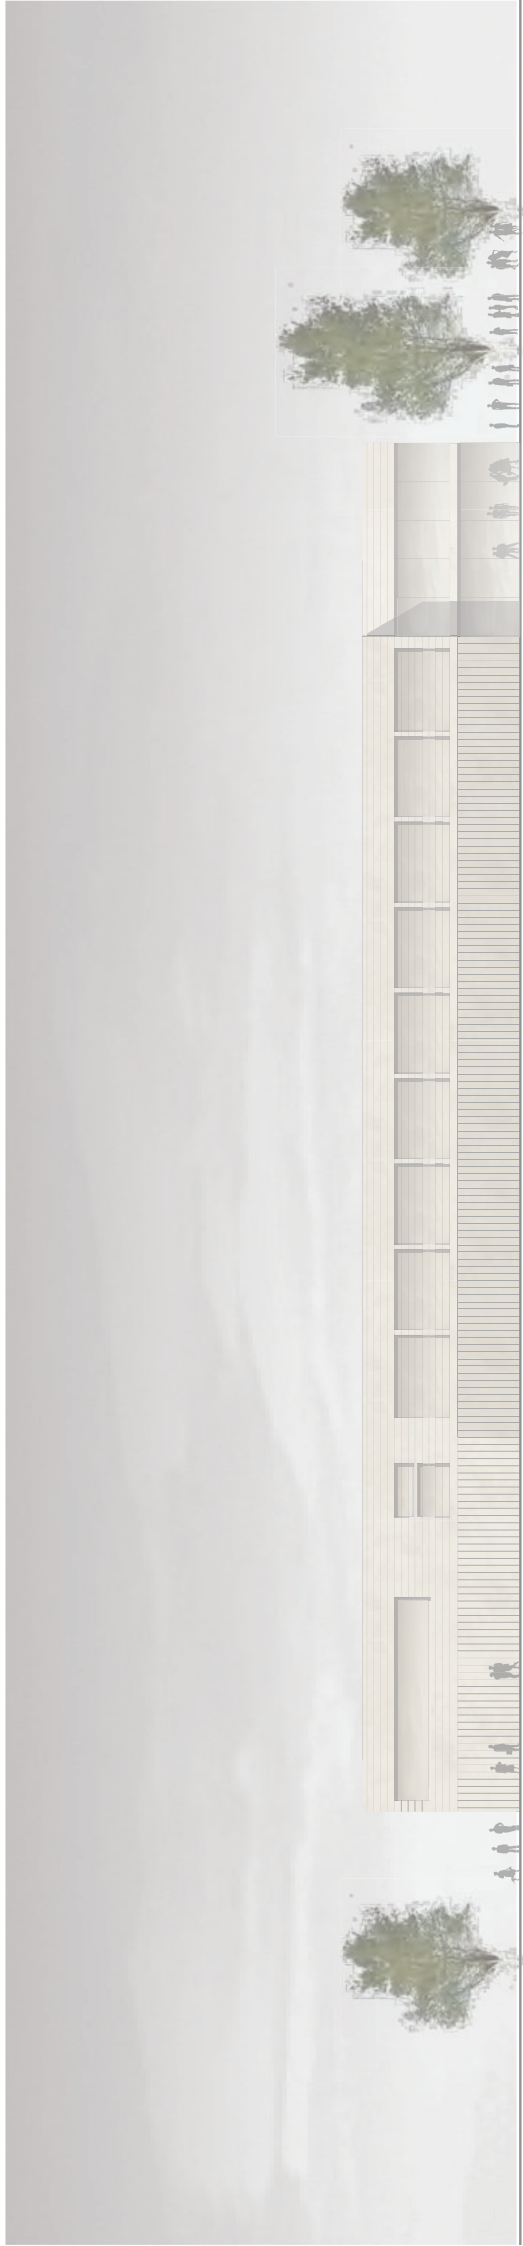
ANSICHT NORD

Einfeldhalle

Geräte

Dreifeldhalle

Bewirtung

Terrasse

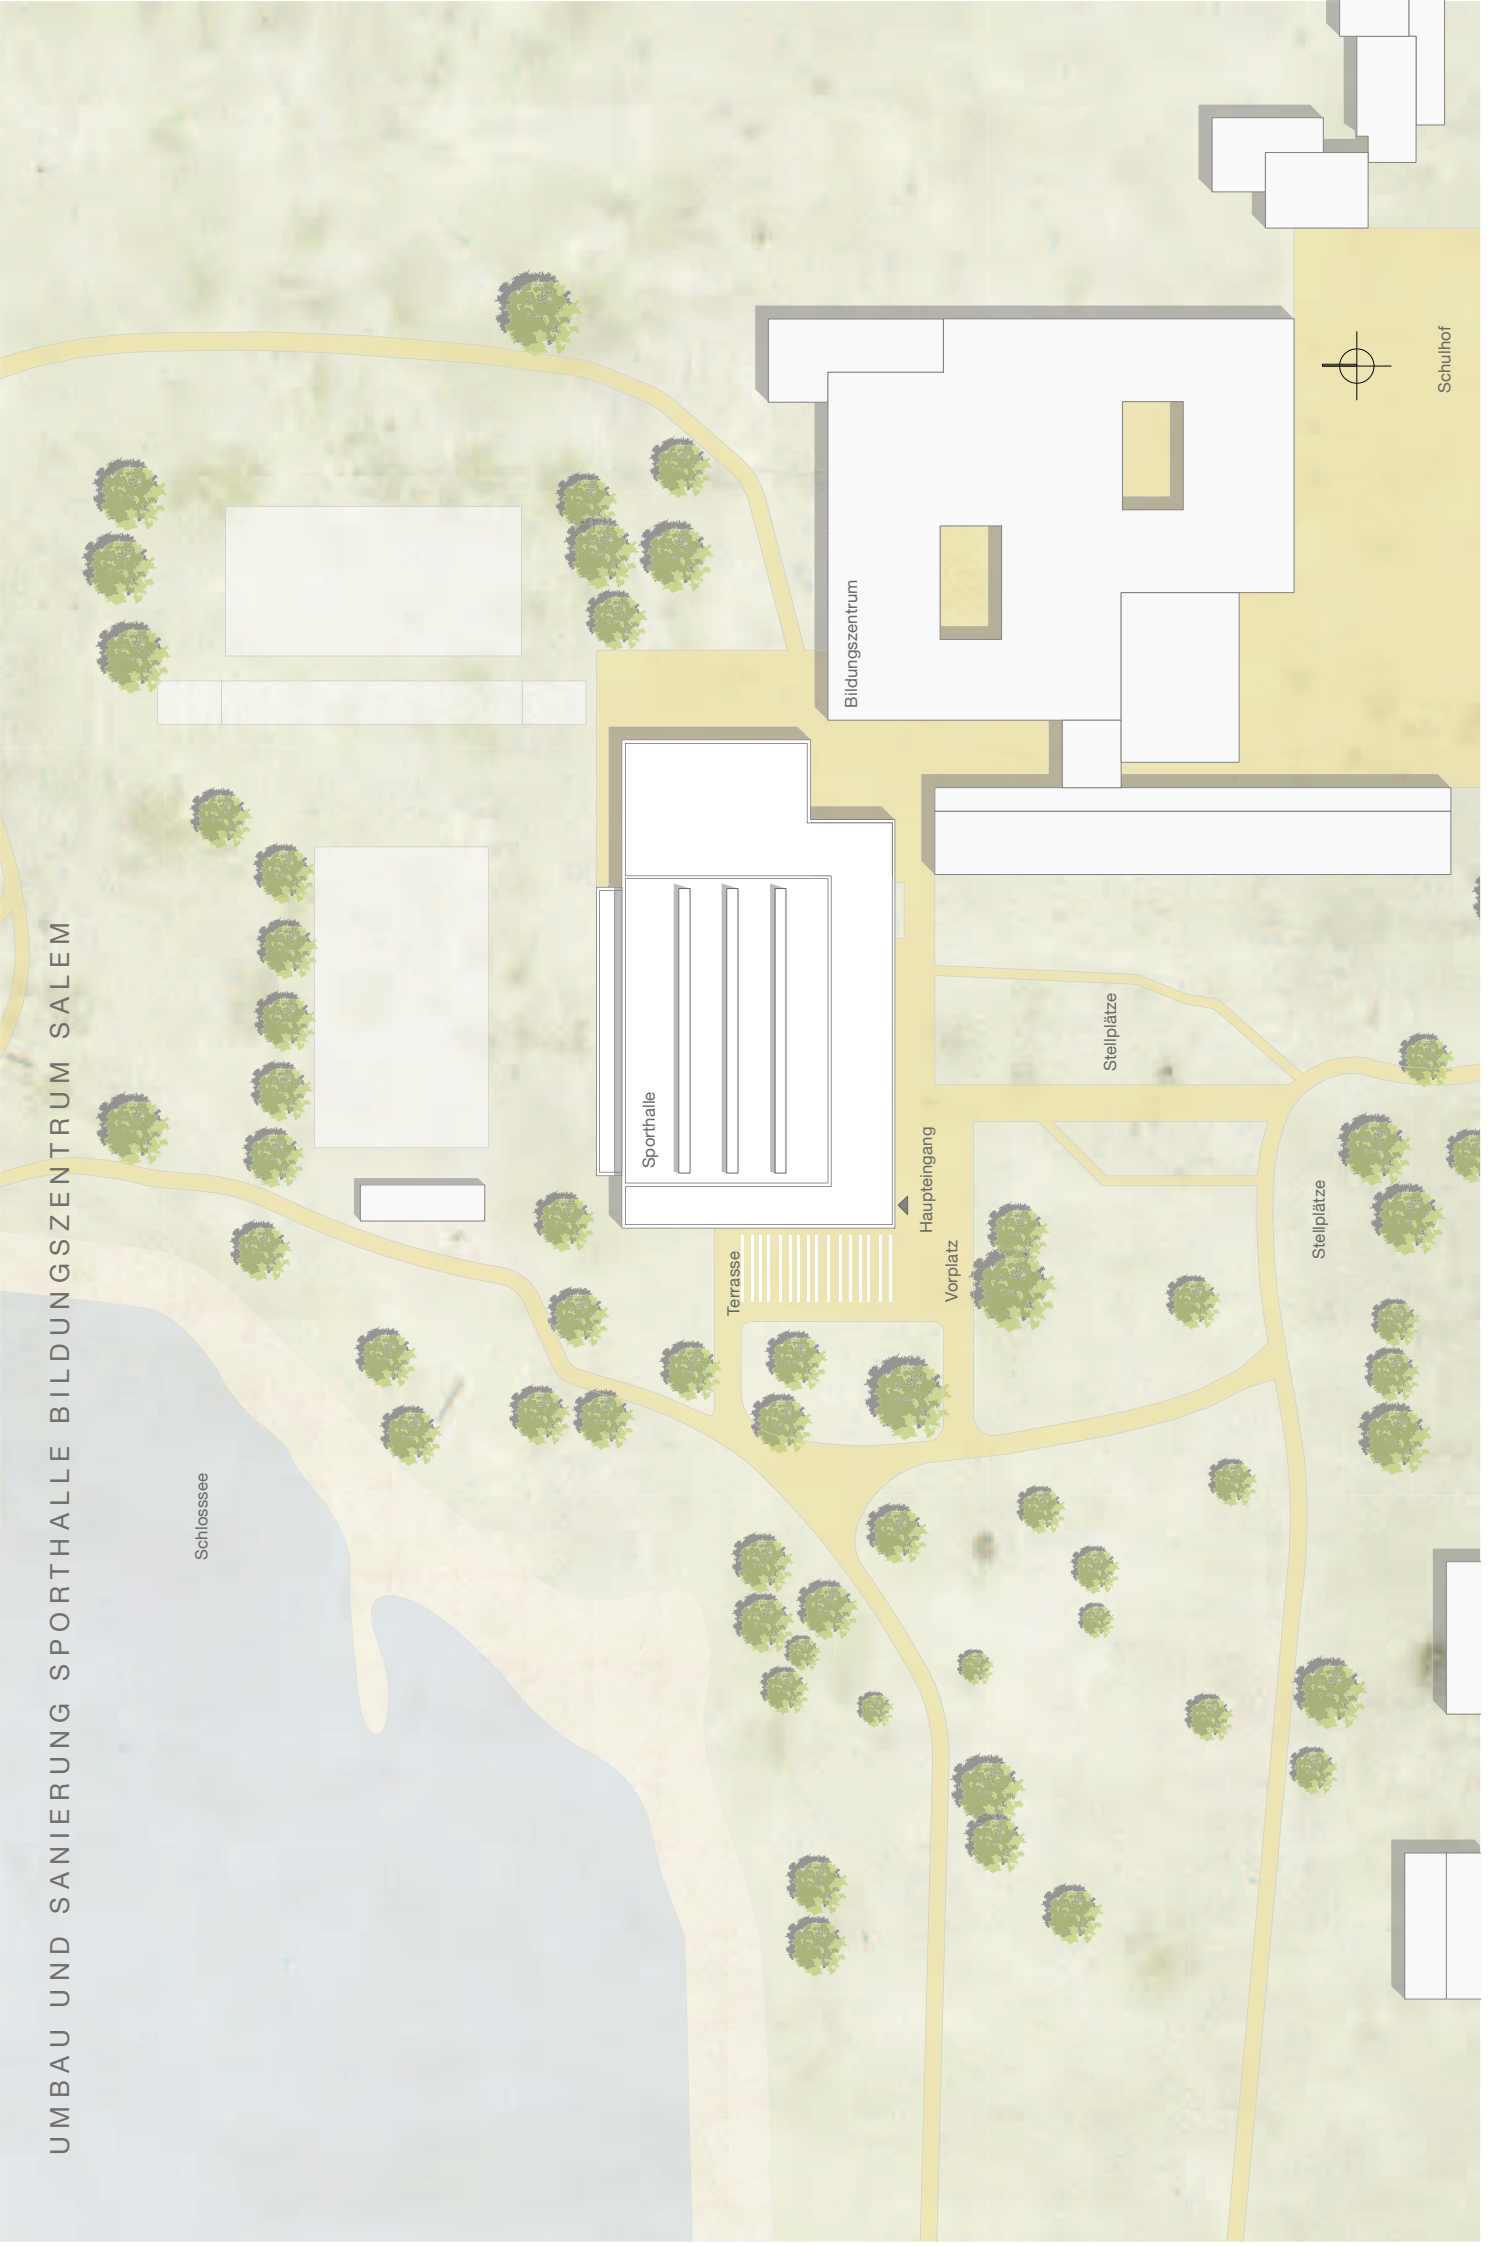
- Abriss Anbau Restaurant
- Abriss Anbauten Lagerschuppen
- Erweiterung und Umgestaltung des Foyer- und Eingangsbereichs durch Aufstockung, Anbau und Umstrukturierung des Nebenraumtrakts
- Integration eines Aufzugs
- Ergänzung WC-Einheiten inkl. Behinderten-WC in Eingangsbereich und Hallenbereich
- Ergänzung fehlende Umkleeeinheit
- Sanierung der Gebäudehülle
- Neugestaltung der Fassade
- Sanierung Innenausbau
- Tageslichtoptimierung

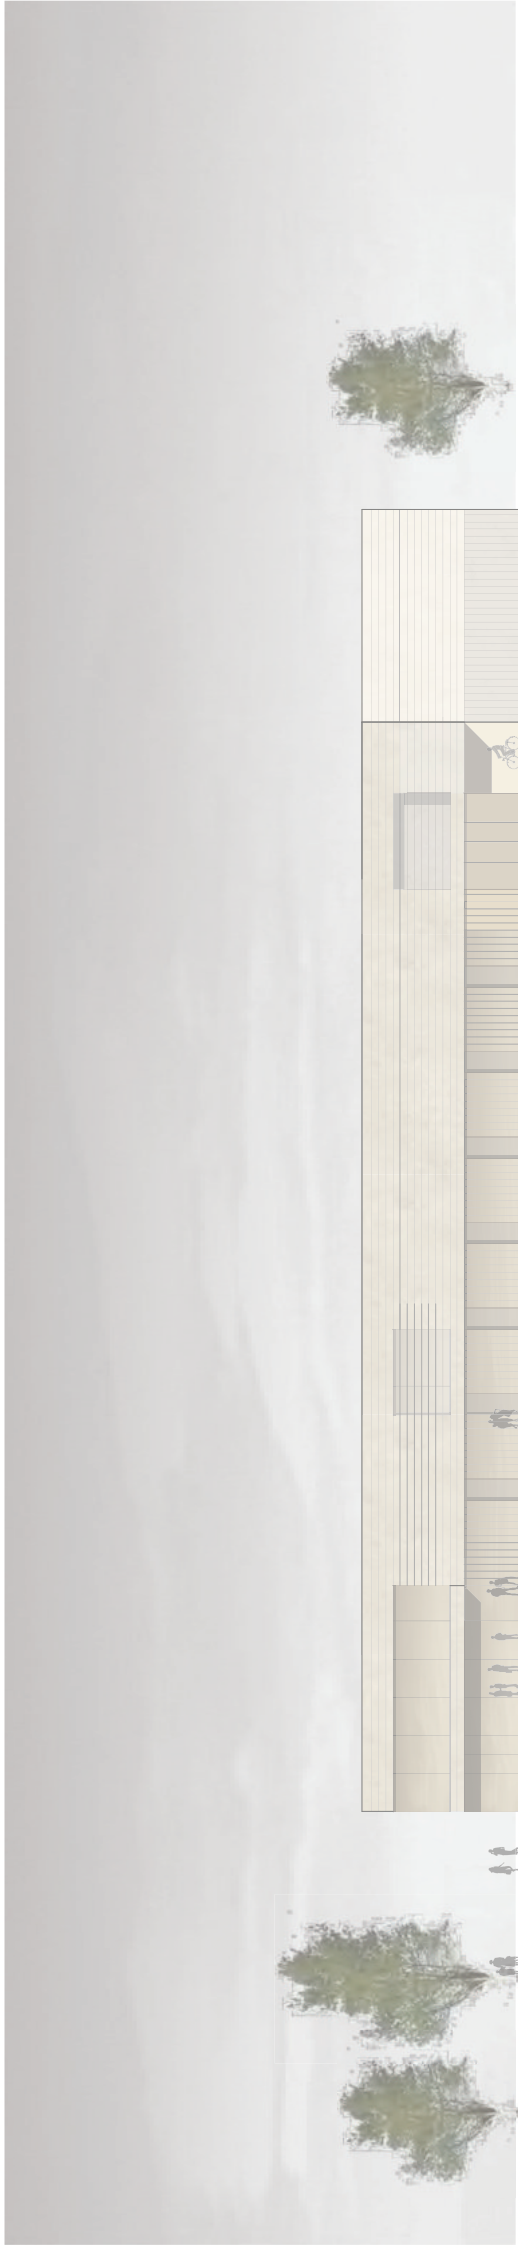
ANSICHT SÜD

Einfeldhalle

Eingang Einfeldhalle

Nebenraumtrakt

Konditionsraum

Haupteingang Dreifeidhalle

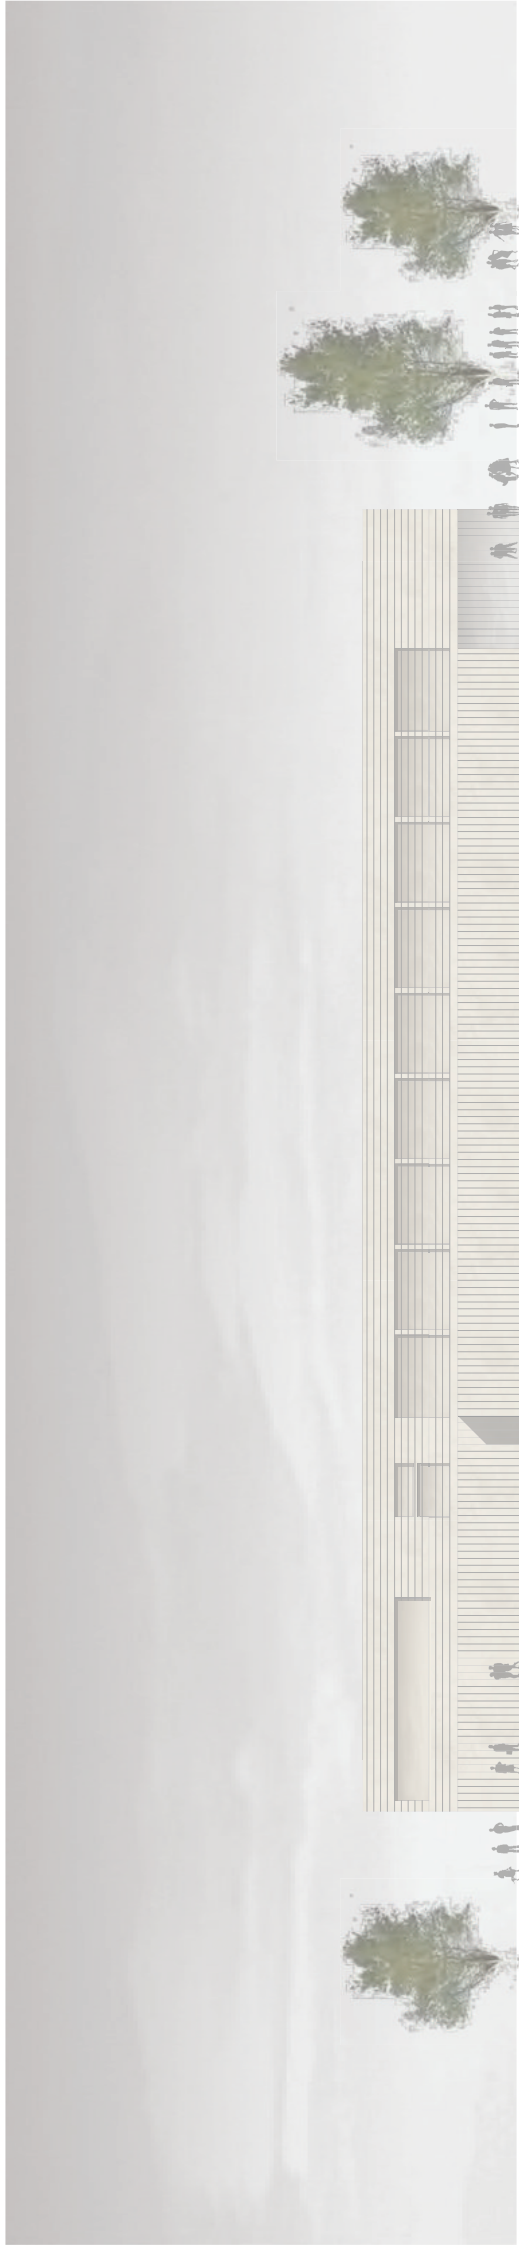
ANSICHT NORD

Gymnastik

Dreifeidhalle

Geräte

Einfeldhalle

Terrasse
