Stadt Mahlberg

Bebauungsplan „Orschweier Nord“

Umweltbericht mit integriertem Grünordnungsplan

Geo- und umwelttechnisches Gutachten

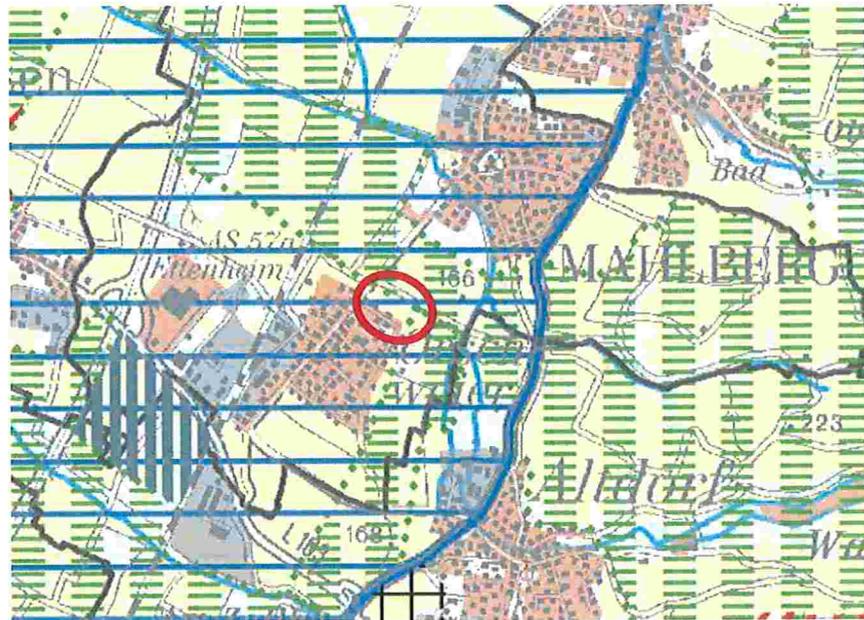
Abbildung 2: Regionalplan Südlicher Oberrhein von 1995; Plangebiet: Roter Kreis.

Der derzeit rechtsgültige Regionalplan Südlicher Oberrhein von 1995 ist für das Plangebiet landwirtschaftlich genutzte Fläche nachrichtlich übernommen.

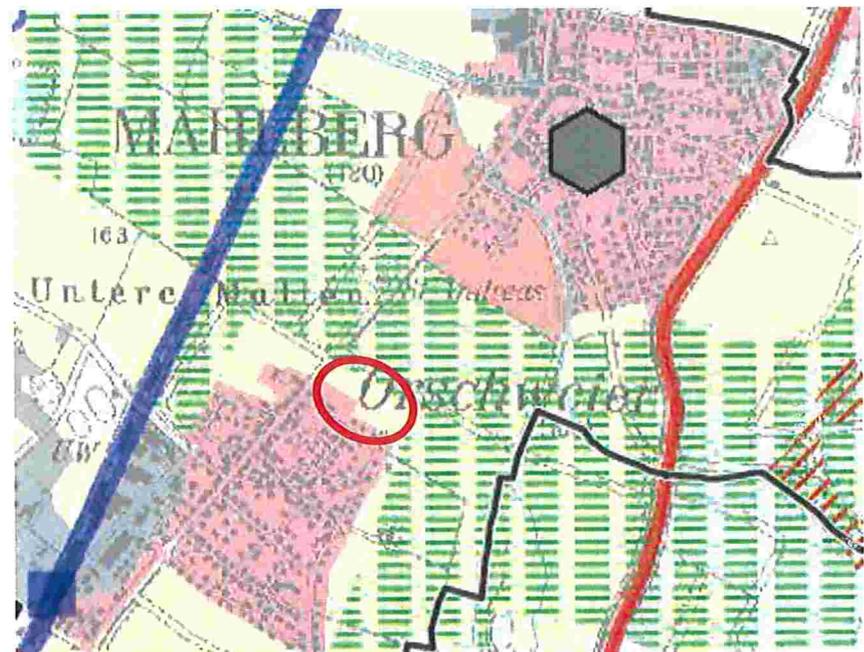
Abbildung 3: Auszug aus der Fortschreibung des Regionalplans Südlicher Oberrhein (i.d. Fassung. des Satzungsbeschlusses vom 08.12.2016); Plangebiet: Roter Kreis.

Auch in der Gesamtfortschreibung des Regionalplan i.d. Fassung des Satzungsbeschlusses vom 08.12.2016 ist das Plangebiet als landwirtschaftliche Fläche nachrichtlich übernommen. Der Bebauungsplan entspricht den Zielen der Raumordnung. Richtung Norden und Osten schließt sich ein regionaler Grünzug an, Richtung an, südlich befindet sich weitere Siedlungsfläche.

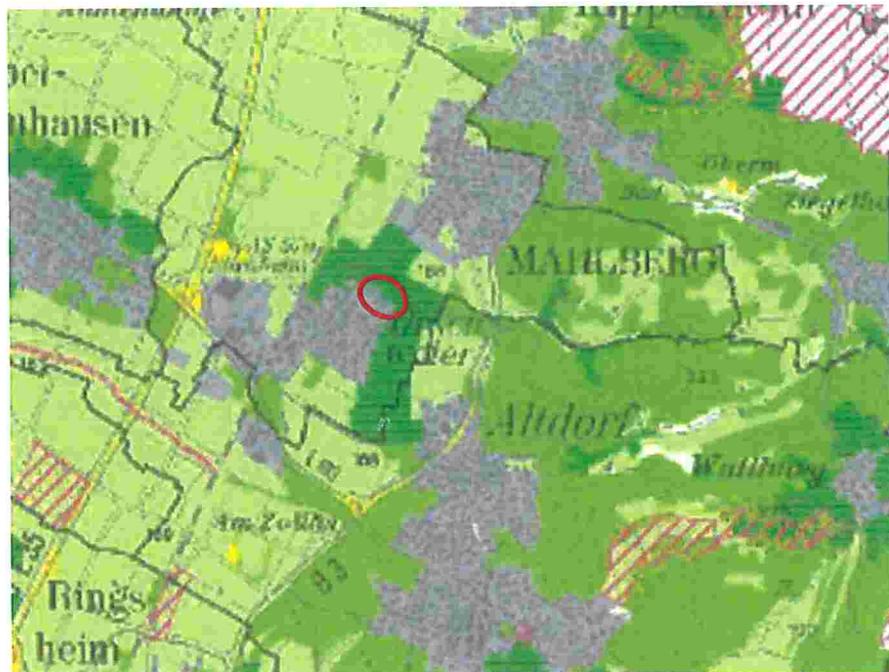
Abbildung 4: Landschaftsrahmenplan Südlicher Oberrhein, Raumanalyse, Schutzgut Arten und Lebensräume (Plangebiet: roter Kreis).

Der Landschaftsrahmenplan zeigt nördlich an Orschweier angrenzend eine Fläche mit hoher Bedeutung für das Schutzgut Arten und Lebensräume und mit aktueller Bedeutung für die Fauna.

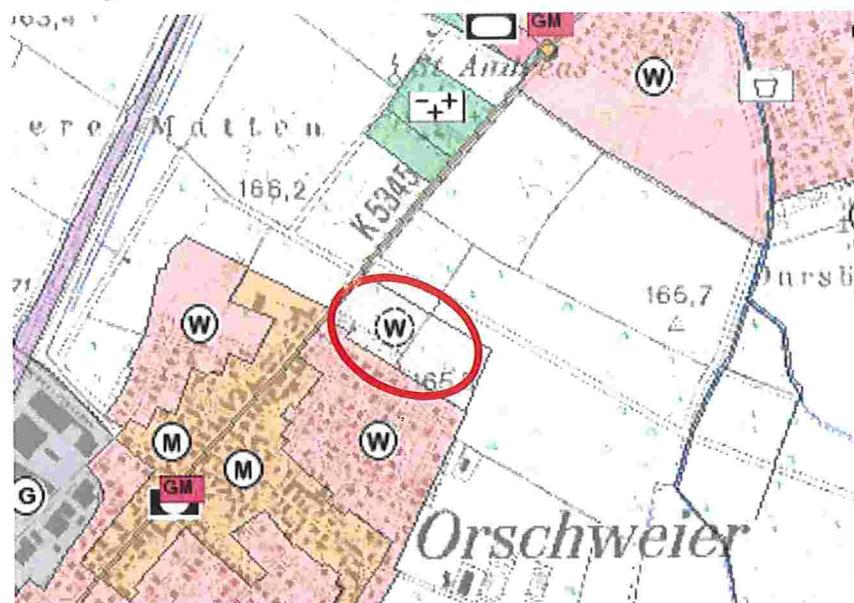
Abbildung 5: Auszug aus dem FNP; Plangebiet: Rote Linie

Im rechtswirksamen Flächennutzungsplan ist das Plangebiet als Wohnbaufläche ausgewiesen. Die Entwicklung erfolgt also aus dem FNP.

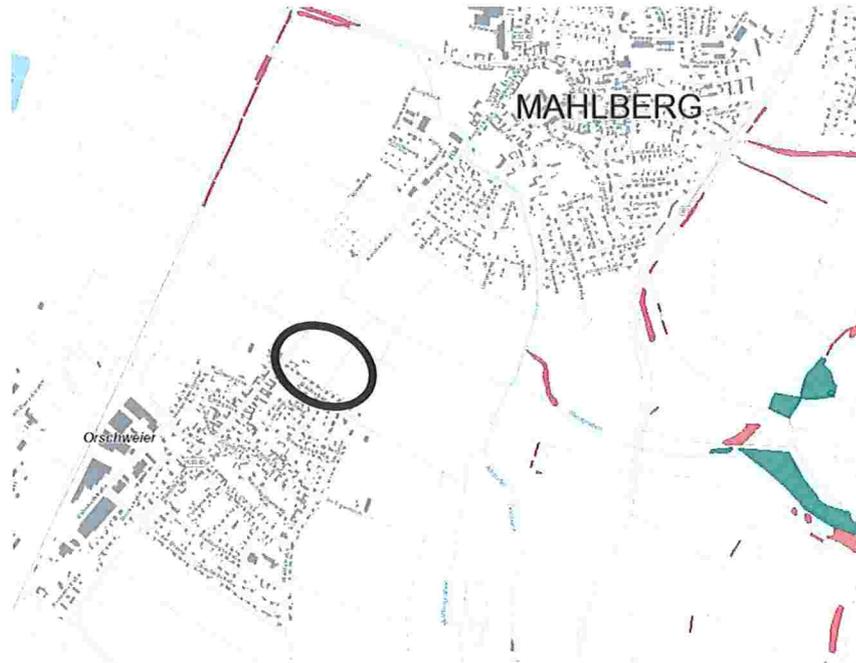
Abbildung 6: Übersicht über das Plangebiet (schwarzer Kreis) und geschützte Biotope (rot, grün).

<i>Natura2000</i>	Es sind keine Natura 2000-Gebiete betroffen.
<i>Naturschutzgebiete</i>	Es sind keine Naturschutzgebiete betroffen.
<i>Landschaftsschutzgebiete</i>	Es sind keine Landschaftsschutzgebiete betroffen.
<i>Geschützte Biotope</i>	Geschützte Biotope sind nicht betroffen (siehe Abbildung 6).

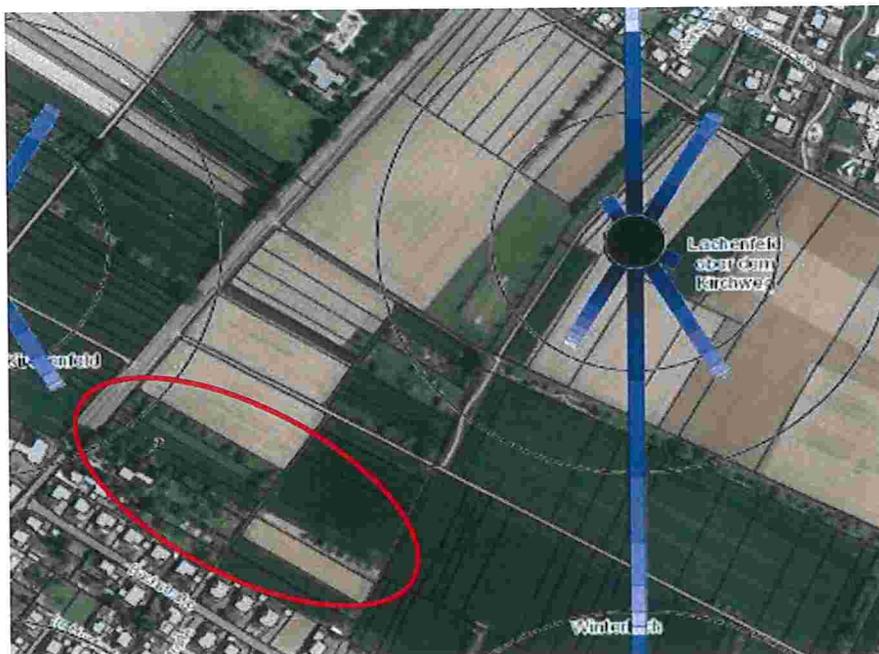
Abbildung 13: Synthetisch ermittelte Windrose in der Nähe des Plangebiets (Quelle: LUBW Daten- und Kartendienst).

Der Daten- und Kartenatlas der LUBW (online) gibt als Hauptwindrichtung Strömungen in Nord-Süd-Richtung an mit geringen bis mäßigen Windgeschwindigkeiten um die 5m/s (100m über Grund). Aus den Nebenwindrichtungen sind keine Hinweise auf besonders ausgeprägte lokale Luftleitbahnen oder Flurwindssysteme erkennbar (Abb. 11).

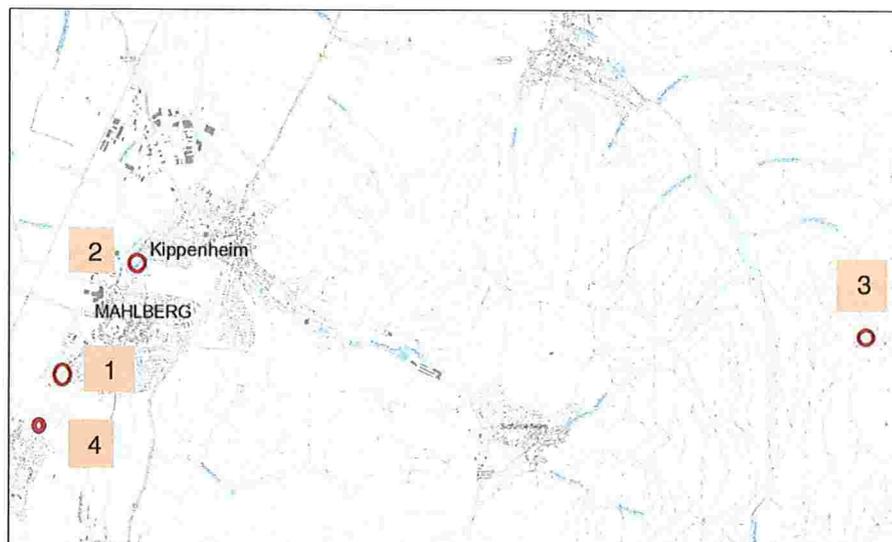
Abbildung 14: Übersicht über die Lage der Ausgleichsflächen (farbig unterlegte Kästchen: Nummer der Ausgleichsmaßnahme).

Für den externen Ausgleich wurden verschiedene Maßnahmen herangezogen. Dazu gehören drei Maßnahmen, die bereits umgesetzt und in das baurechtliche Ökokonto der Stadt Mahlberg aufgenommen wurden.

Eine vierte Maßnahme wurde für dieses Vorhaben konzipiert und wurde noch nicht umgesetzt. Alle Maßnahmenflächen befinden sich im Besitz der Stadt Mahlberg oder werden noch erworben. Die rechtliche Sicherung der Maßnahmen erfolgt über Zuordnungsfestsetzungen.

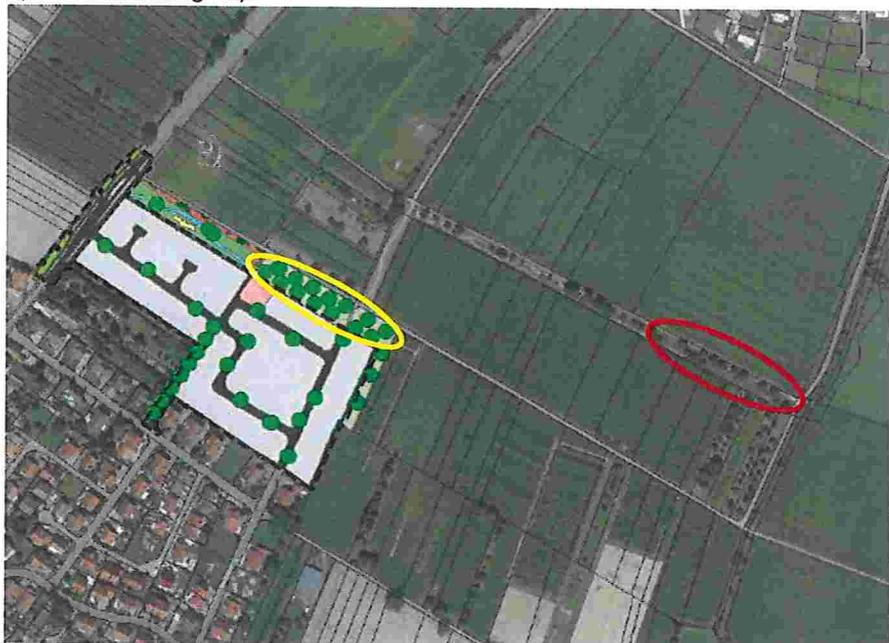
Abbildung 15: Lage der Fläche für die CEF-Maßnahmen (roter Kreis). An dieser Stelle wurden die Nistkästen für Star und Feldsperling aufgehängt. Die

Obstbäume (gelber Kreis) auf der nördlich ans Plangebiet anschließenden Ausgleichsfläche der Maßnahme 4 sollen die wegfallenden Höhlen langfristig ersetzen.

Um kurzfristig Ersatz für die Bruthöhlen zu bekommen, werden Ersatzhöhlen (Nistkästen) im Verhältnis 1:2 in unmittelbarer Umgebung zum Eingriffsort aufgehängt. Da jeweils eine Bruthöhle von Star und Feldsperling wegfällt, werden insgesamt 2 Sperlingskoloniekästen und zwei Starennisthöhlen auf dem südöstlichen Teil des Flurstücks Nr. 1650 ausgebracht.

Um für langfristigen Ersatz für die wegfallenden Quartiere zu sorgen, werden auf einem Teil der Maßnahmenfläche Nr. 4 direkt am Plangebiet Obstbäume gepflanzt. Diese sollen langfristig die Funktion der Nistkästen übernehmen und wieder natürliche Höhlen für Star und Feldsperling zur Verfügung stellen (siehe Abbildung 15).

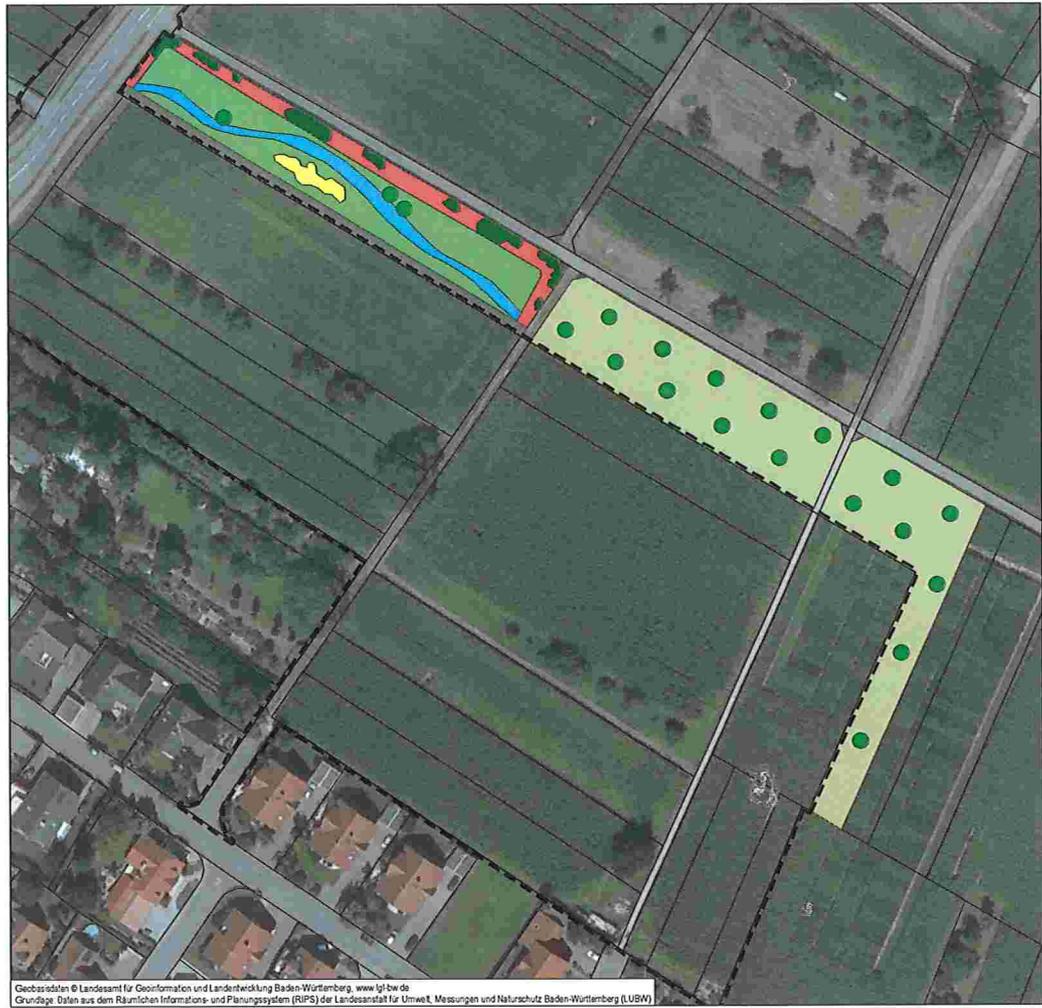
Mahlberg, Orschweier Nord
 Externe Ausgleichsmaßnahme Nr. 4

Der Ausgangszustand der Fläche ist landwirtschaftliche Ackerfläche. Auf der nordwestlichen Hälfte wird ein Regenrückhaltebecken für das Plangebiet angelegt. Dort wird ein Teil des Niederschlagswassers hineingeleitet und bei Starkregenereignissen bleibt es hier auch einige Tage stehen, bevor es weiter Richtung Nordwesten abfließt. Auf ca. 2930 m² wird das Rückhaltebecken naturnah angelegt. Es wird Saatgut für eine wechselfeuchte Wiese ausgebracht, die an die wechselfeuchten Bedingungen im Rückhaltebecken angepasst ist. Durch die Wiese hindurch verläuft eine vorgeformte, leicht geschwungene Gewässerrinne, in der das Regenwasser abfließen kann. Auf einem kleinen Bereich wird ein Uferweidengebüsch angelegt (siehe Anhang 5). Durch diese Maßnahmen wird ein gewisser Auencharakter auf der Fläche erzeugt. Auf den leicht erhöhten Rändern des Rückhaltebeckens wird eine Fettwiese ausgesät und zudem werden gruppenweise Gebüsche gepflanzt. Diese sollen das Rückhaltebecken säumen, ohne des Blick darauf komplett zu versperren.

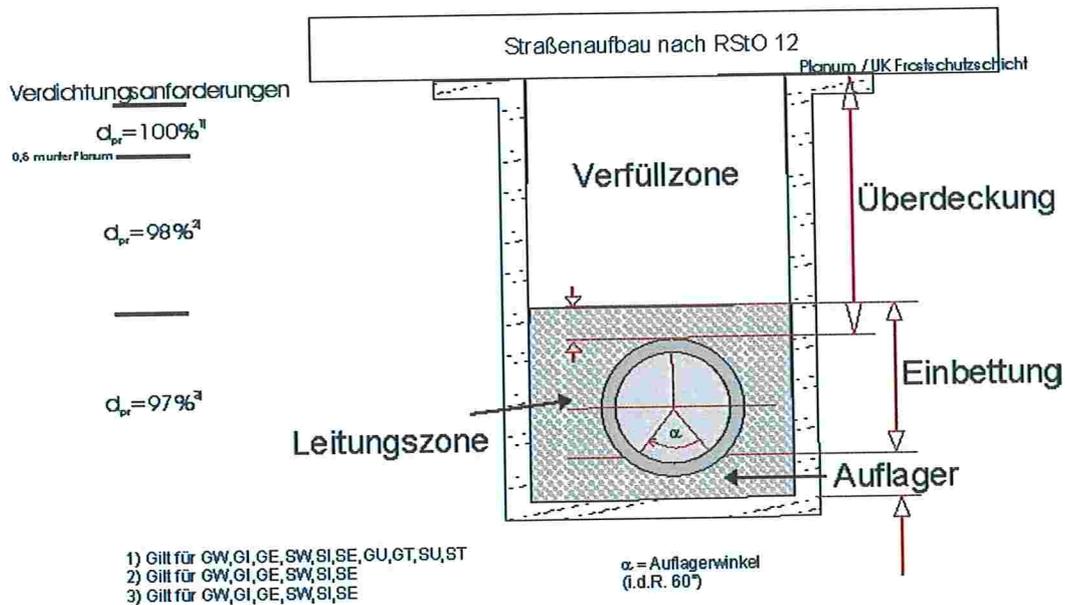
Abbildung 1: Exemplarischer Leitungsgraben

Die Leitungszone (bis ca. 20 - 30 cm über den Leitungen) sollte aus einem verdichtungsfähigen Kies-Sand-Gemisch entsprechend den Vorgaben der DIN EN 1610 hergestellt werden. Die Verfüllzone ist lagenweise (zu je 20 - 30 cm) mit einem verdichtungsfähigen Kies-Sandgemisch gemäß Tabelle 2 zu verfüllen. Die bei der Erkundung angetroffenen bindigen Böden sind als Grabenverfüllung nicht geeignet. Die angetroffenen Kiese und Sande mit einem Feinanteil $\leq 10\%$ können bei umwelttechnischer Eignung einer Wiederverwendung zugeführt werden. Zur Erzielung einer dauerhaften Filterstabilität zwischen anstehenden bindigen Böden und Verfüll- bzw. Austauschmaterial, sollte das Verfüllmaterial filterstabil gewählt werden. Gegebenenfalls ist der Einbau eines Geotextils (GRK 3) erforderlich. Zur Minderung einer in Grabenrichtung verlaufenden Bewegung von eventuell anfallenden Sickerwasser (Dränagewirkung) wird der Einbau von wasserdichten Sperrriegeln empfohlen.

Die Verdichtungsanforderungen sind der Abbildung 1 zu entnehmen. Die DIN 4124 und DIN EN 1610 sind zu beachten. Für die Tragfähigkeitsanforderung an den Straßenaufbau sind die gültigen Richtlinien zu beachten (RStO 12). Auf die allgemeinen Hinweise zur Bauausführung wird hingewiesen.

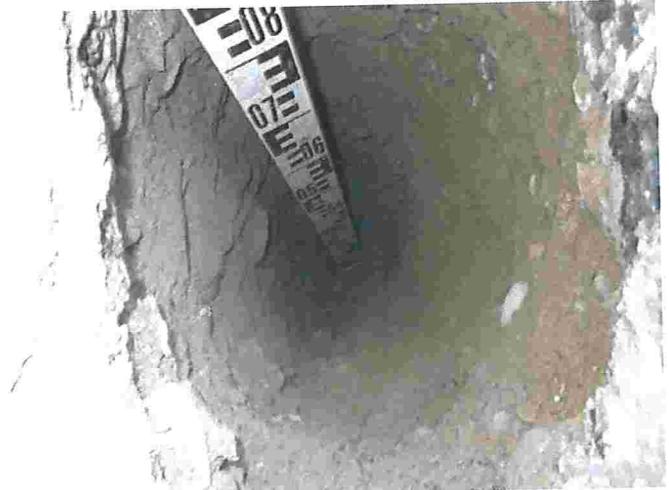
Foto 2: Blick in den Schurf SCH 1

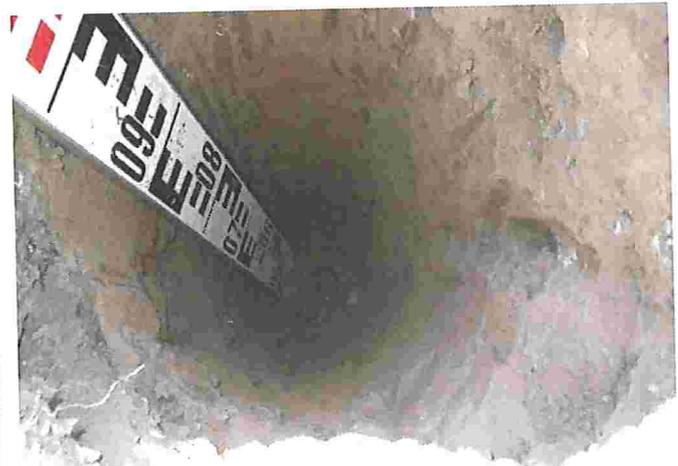
Foto 4: Blick in den Schurf SCH 2

An den Erkundungspunkten RKS 3 und SCH 2 lagen, innerhalb der bestehenden Wirtschaftswege, zunächst ungebundene Tragschichten in Form von Kiesen mit variierenden Anteilen der Nebenbestandteile sowie mit Steinen und Blöcken in Grau-, Rot-, und Brauntönen vor. Fremdbestandteile wurden in Form von Schwarzdecken-, Beton- und Ziegelsteinbruchstücken angetroffen. Nach DIN 18196 sind diese Böden den Bodengruppen GI bzw. GU und gemäß DIN 18300 den Bodenklasse 3 bzw. 5/6 (in Abhängigkeit vom Stein- bzw. Blockanteil) zuzuordnen. Gemäß ZTVE-StB sind diese Böden als nicht frostempfindlich (Frostempfindlichkeitsklasse F1: GI) bzw. als gering bis mittel frostempfindlich (Frostempfindlichkeitsklasse F2: GU) zu bewerten.

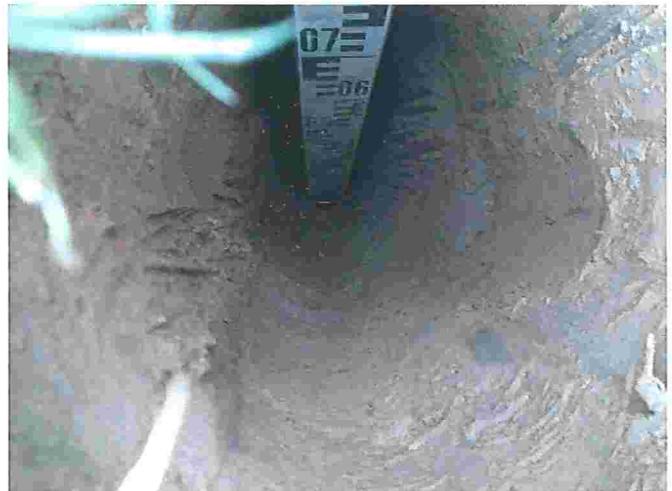
Foto 8: Blick in die RKS 1

Im Bereich der Felder, Streuobstwiesen und Gemüseärten (RKS 1, RKS 2, RKS 4) lag ein Oberboden der Bodengruppen OU bzw. OT mit unterschiedlicher Mächtigkeit von ca. 20 cm bis 30 cm vor. Dieser wurde an den Erkundungspunkten RKS 1 und RKS 4 von einer ca. 5 cm mächtigen Grasnarbe überlagert. Innerhalb des Oberbodens wurden vereinzelt Ziegelsteinbruchstücke angetroffen. Die Konsistenz der angetroffenen Böden lag am Erkundungstag im Bereich von steif bis halbfest. Gemäß ZTVE-StB sind diese Böden als sehr frostempfindliche (Frostempfindlichkeitsklasse F3) zu bewerten

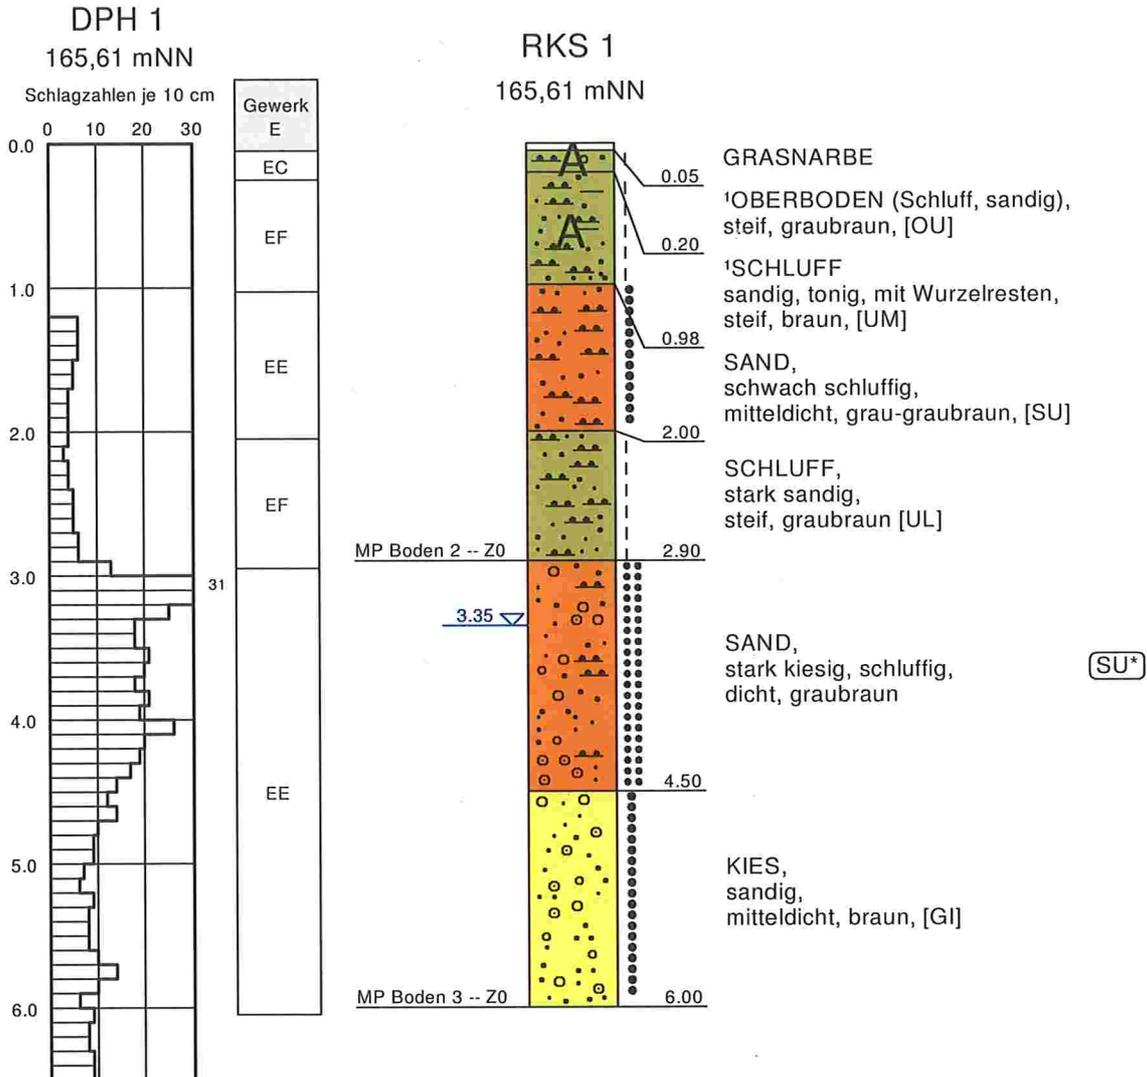
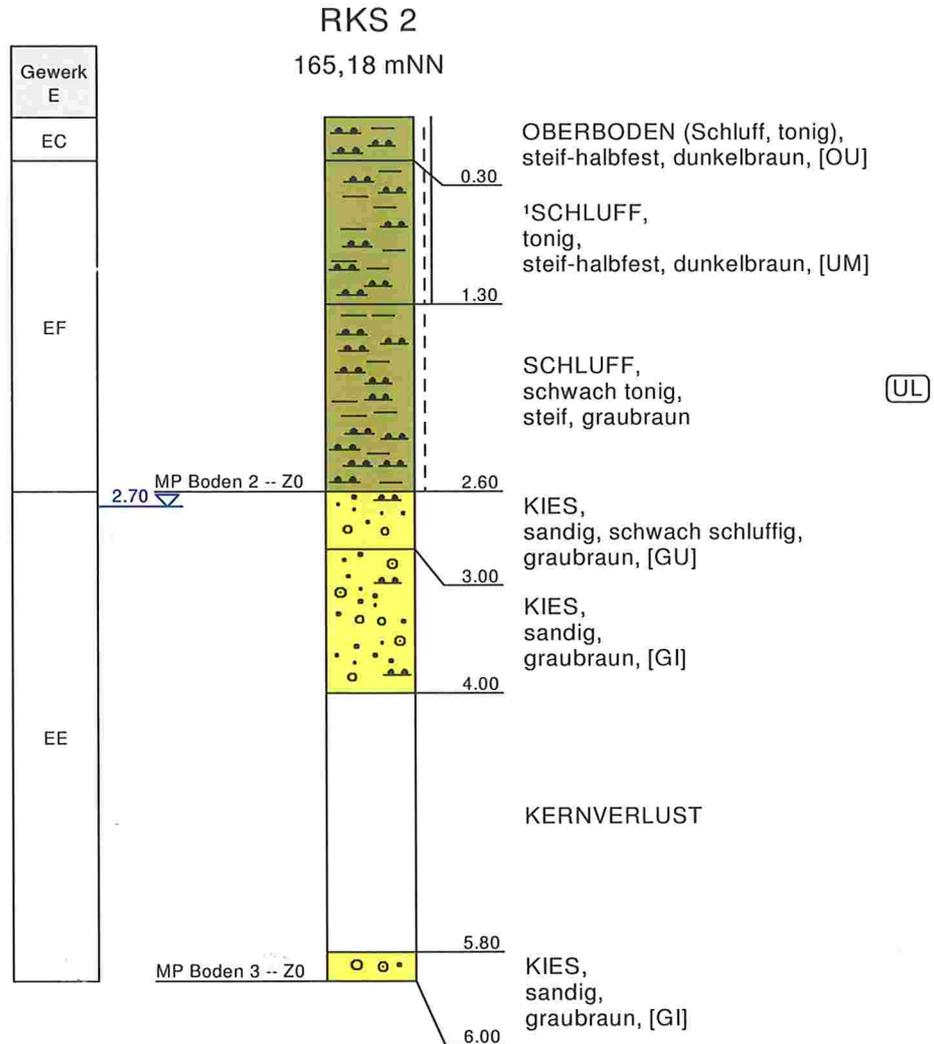
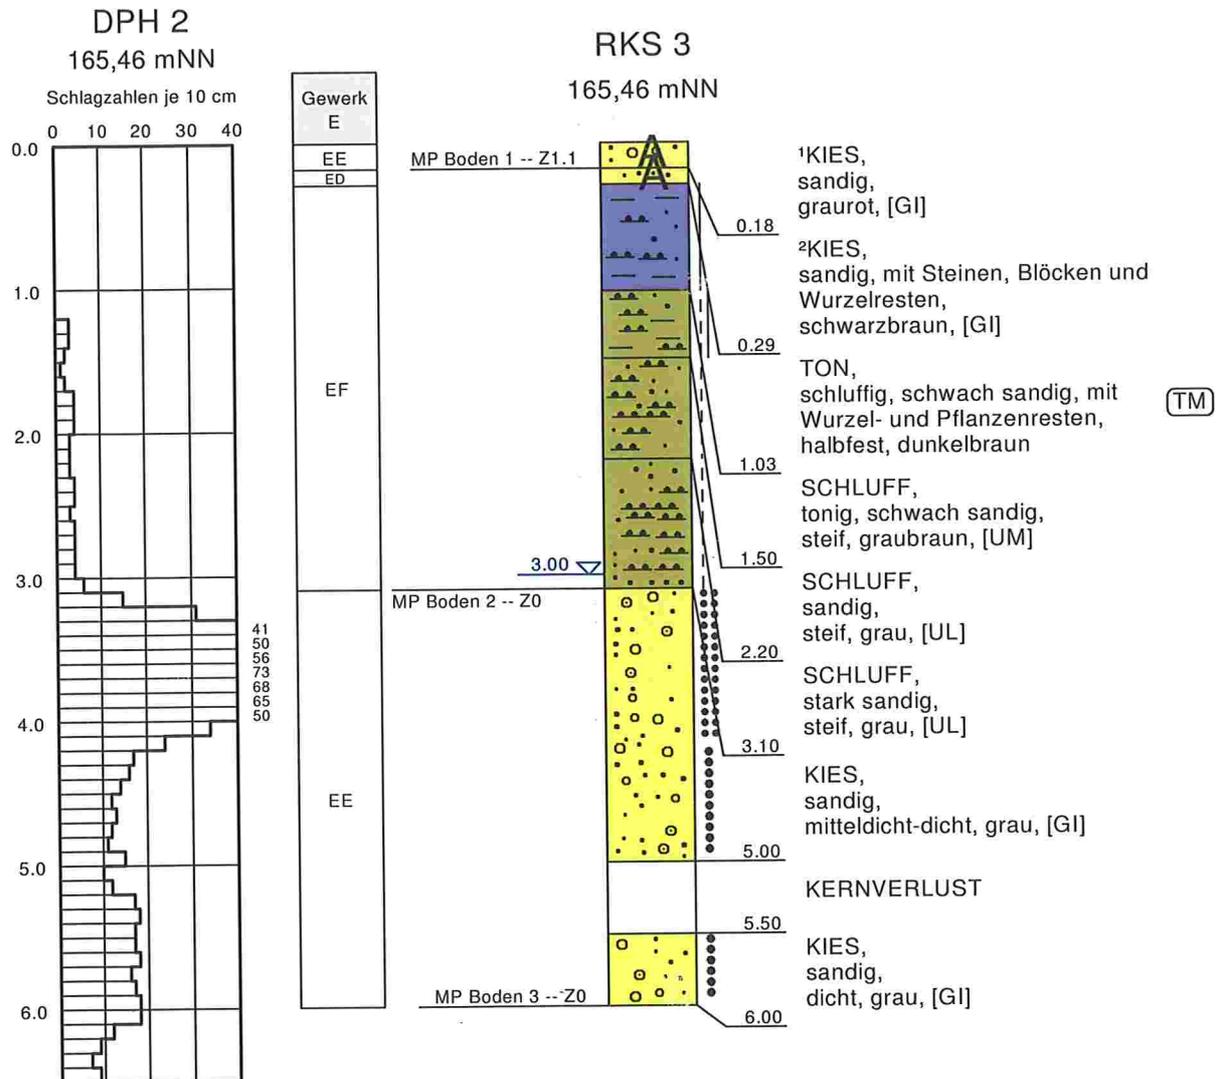
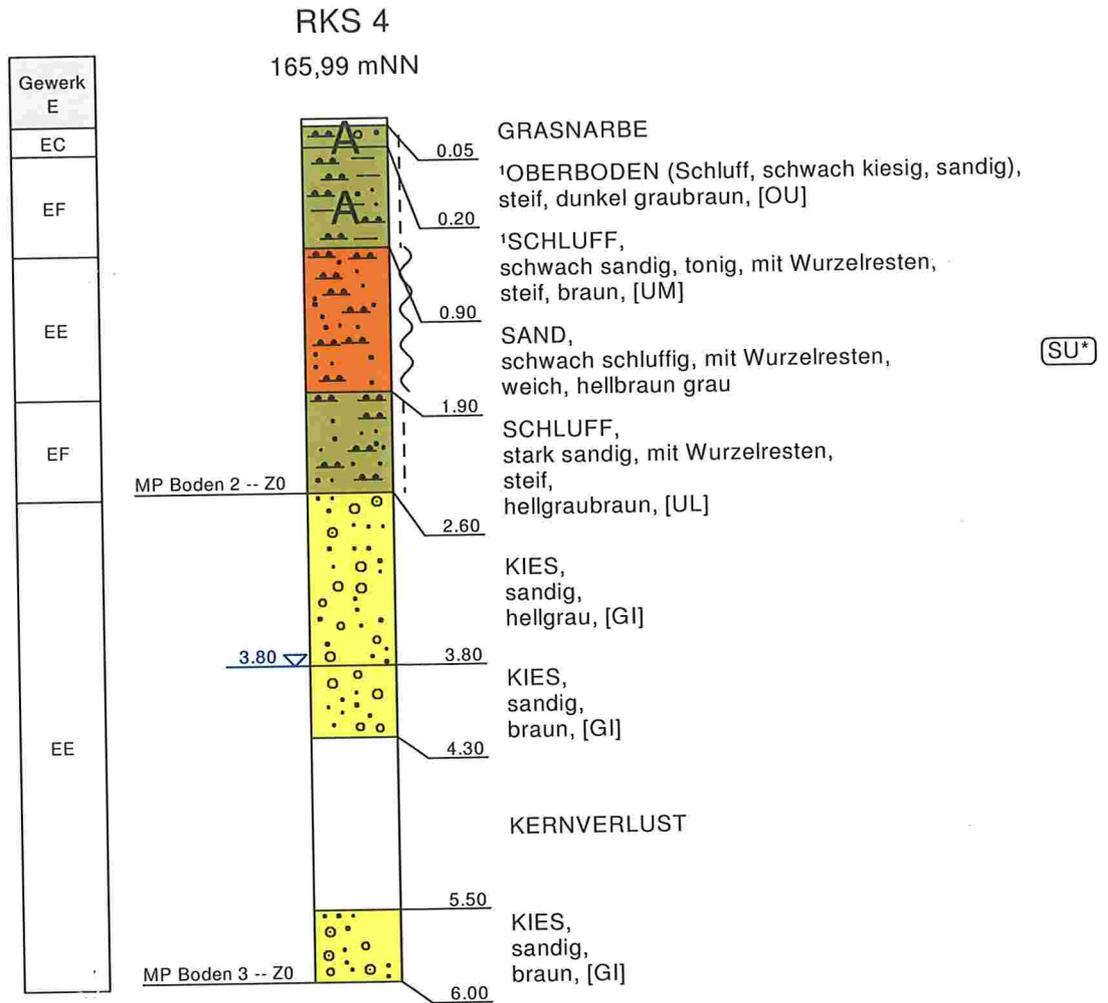
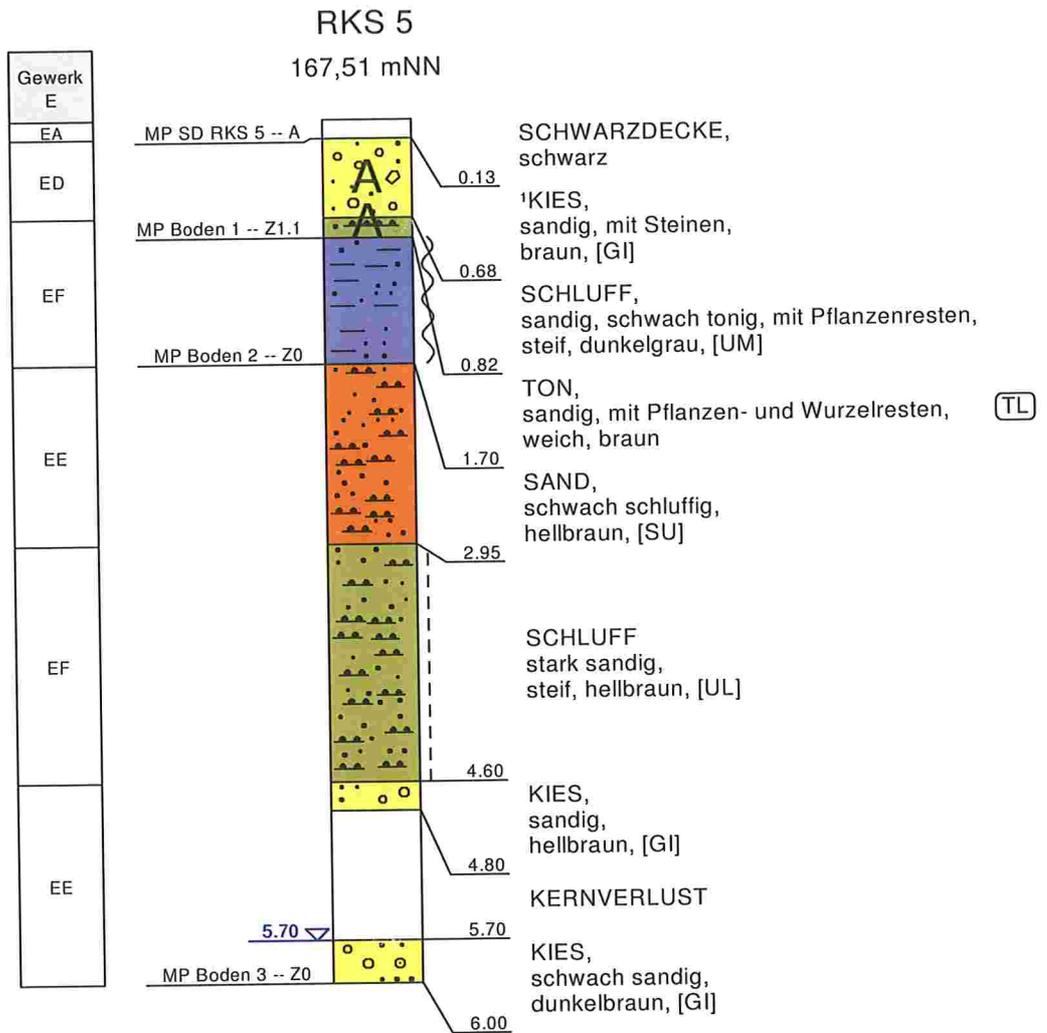
Rammkernsondierungen und Rammdiagramme - M. 1:50

[...] Bodengruppe nach DIN 18196 gemäß Ansprache

[...] Bodengruppe nach DIN 18196 gemäß Labor

1 Boden mit Fremdbestandteilen <= 1 % (Ziegelsteinbruchstücke)

Unterhalb der ungebundenen Tragschichten (RKS 3, SCH 2) und dem Oberboden (RKS 1, RKS 2, RKS 4) wurden überwiegend Schluffe bzw. untergeordnet Sande und Tone mit unterschiedlichen Kies-, Sand-, Schluff- und Tonanteilen erkundet. Die angetroffenen Schichten lagen in Braun-, Grautönen vor. Vereinzelt wurden Fremdbestandteile in Form von Ziegelsteinbruchstücken angetroffen (RKS 1, RKS 4). Die Konsistenz der bindigen Böden lag am Erkundungstag im Bereich von steif bis halbfest. Gemäß den durchgeführten Rammsondierungen ist für die gemischtkörnigen Sande eine mitteldichte Lagerung (DPH 1) anzugeben. Nach DIN 18196 sind die angetroffenen Böden den Bodengruppen SU, UL, UM, bzw. TM und gemäß DIN 18300 den Bodenklassen 3 (SU) und 4 (UL, UM, TM) zuzuordnen. Gemäß ZTVE-StB sind die Böden als gering bis mittel frostempfindlich (Frostempfindlichkeitsklasse F2: SU) bzw. als sehr frostempfindlich (Frostempfindlichkeitsklasse F3: UL, UM, TM) zu bewerten.

Die Basis der Schichtprofile wird von braunen und graubraunen Kiese und Sanden mit variierenden Kies-, Sand- und Schluffanteilen gebildet. Gemäß den durchgeführten Rammsondierungen ist die Lagerungsdichte dieser Böden mit mitteldicht und dicht anzugeben. Nach DIN 18196 sind die erkundeten Böden den Bodengruppen GI, GU bzw. SU* und nach DIN 18300 den Bodenklassen 3 (GI, GU) bzw. 4 (SU*) zuzuordnen. Nach ZTVE-StB sind die Böden als nicht frostempfindlich (Frostempfindlichkeitsklasse F1: GI), gering bis mittel frostempfindlich (Frostempfindlichkeitsklasse F2: GU) bzw. als sehr frostempfindlich (Frostempfindlichkeitsklasse F3: SU*) zu bewerten.

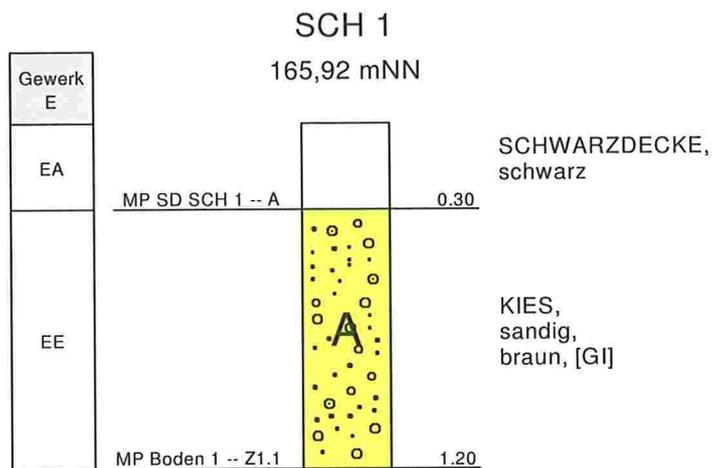
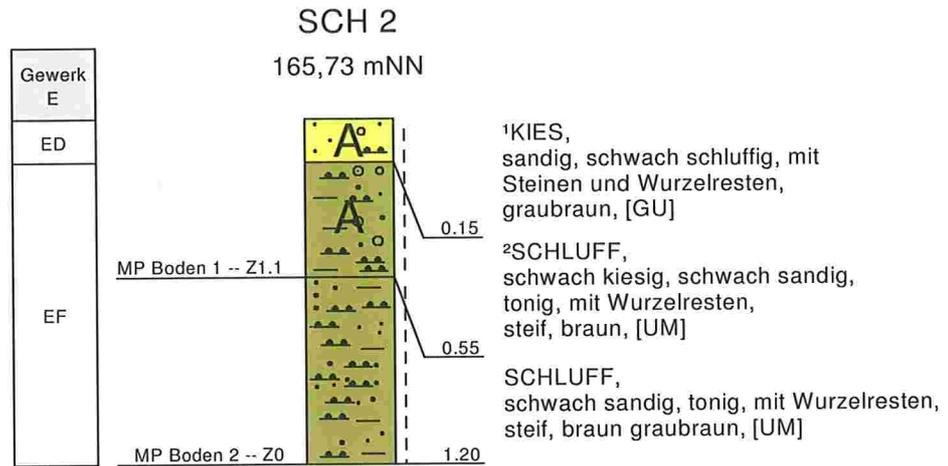
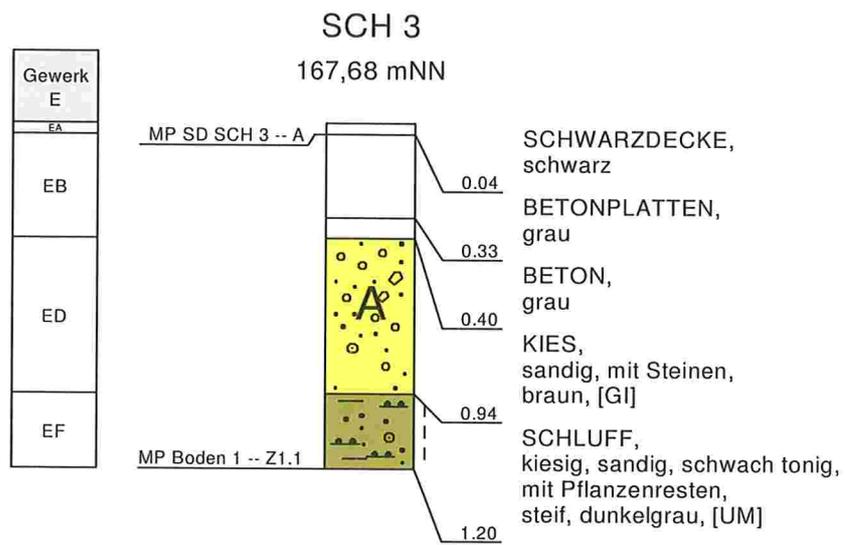
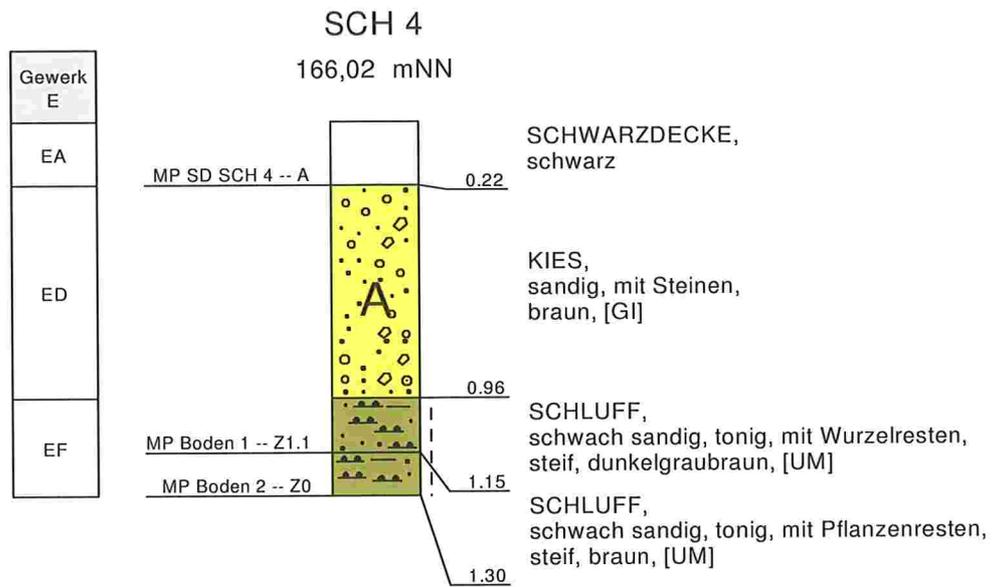
Schurfprofile - M. 1:25

[...] Bodengruppe nach DIN 18196 gemäß Ansprache
 Bodengruppe nach DIN 18196 gemäß Labor

1 Boden mit Fremdbestandteilen <= 5 % (Ziegelstein-, Betonbruchstücke)

2 Boden mit Fremdbestandteilen <= 15 % (Schwarzdecken-, Ziegelsteinbruchstücke)

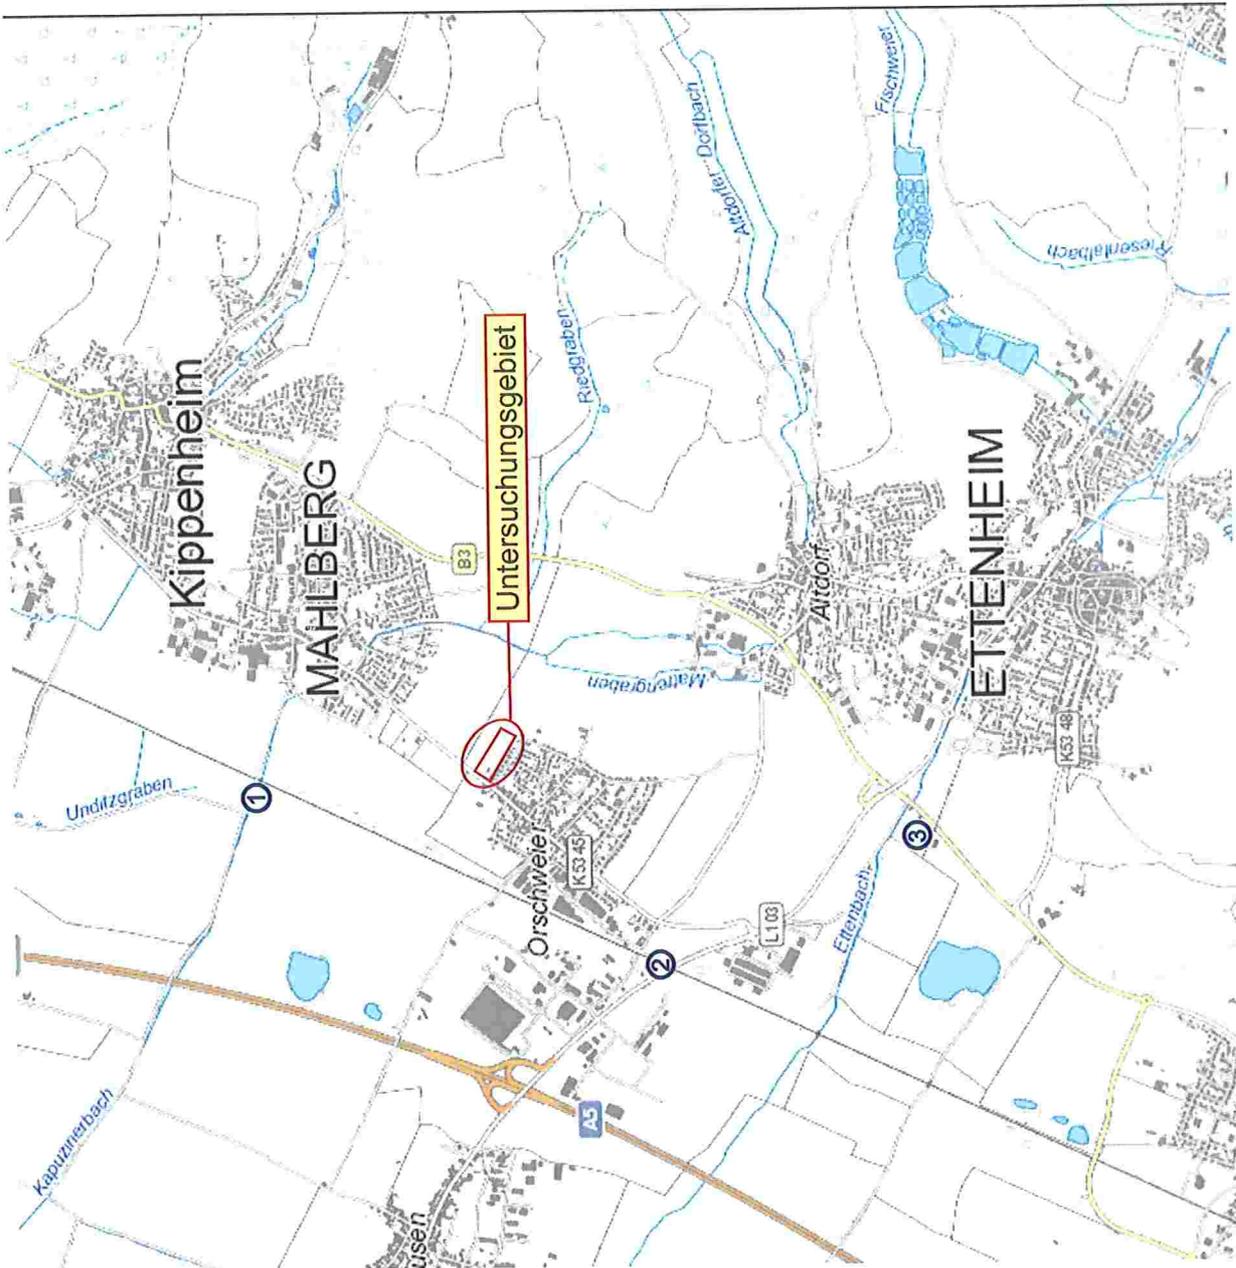
Lage der Grundwassermessstellen

- Grundwassermessstelle, anonymisiert (Abfrage)
- ① 0105 067-5, GWM 1138 A, Mahlberg
- ② 0116 067-5, 1139 ORSCHWEIER
- ③ 0127 067-5, 3561 ETTENHEIM
